## EJEMPLO DE INSPECCIÓN DE INMUEBLE - SUPERVISIÓN INMOBILIARIA RD

1234 Main Street  
, 12 22000

21/08/2024

Calle 1era, Sector Segundo,  
Edificio 3. Apt. 4

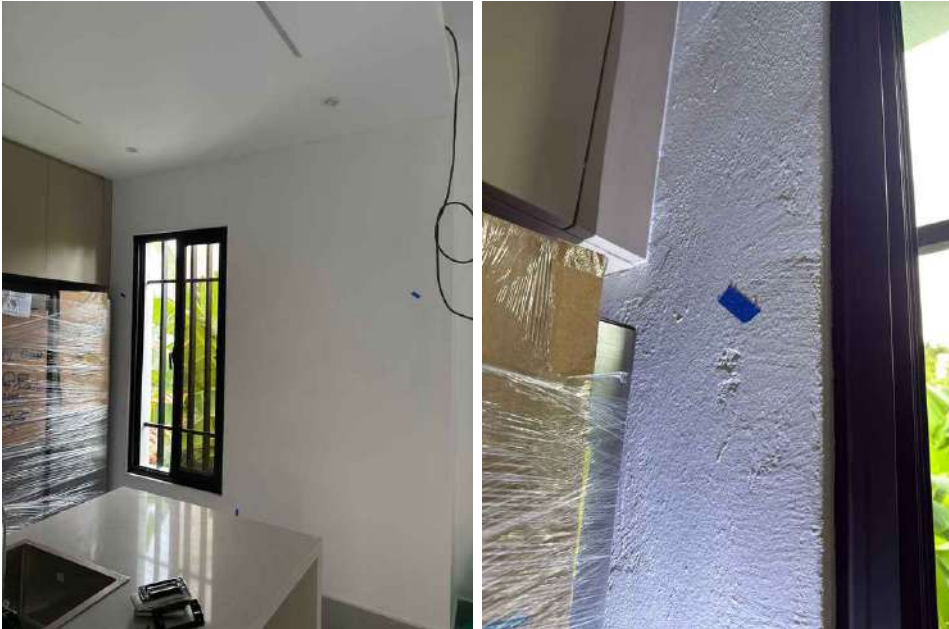
2.3.1 PAREDES

**TERMINACIÓN**

Reparación necesaria

Se observan áreas con detalles pendientes de masilla y pintura.

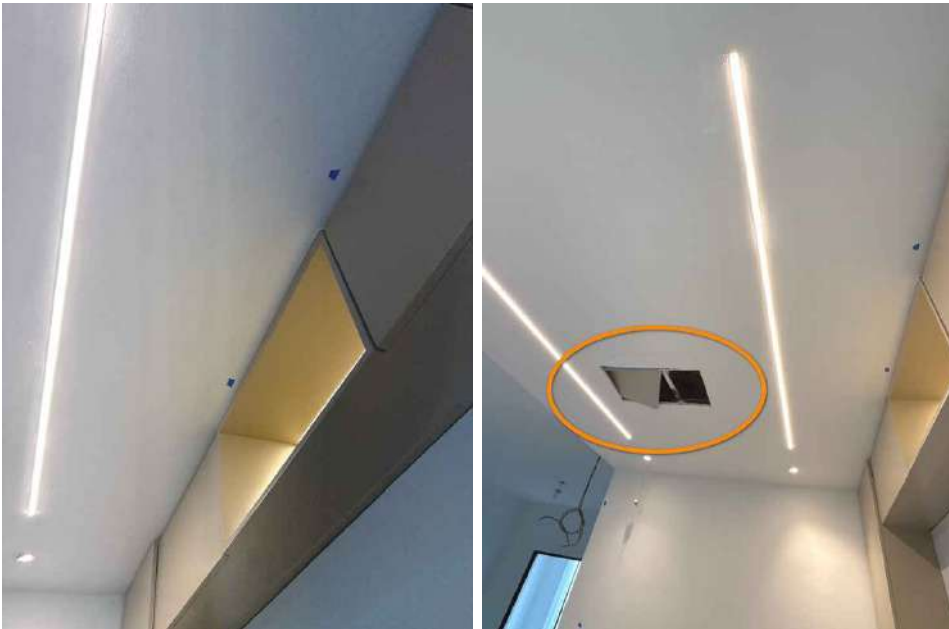
#### 2.4.1 TECHO

### TERMINACIÓN

Reparación necesaria

- Se observan áreas con detalles pendientes de masilla y pintura.
- El plafón del techo de la cocina aún se encuentra pendiente de culminar los trabajos de cierre y terminación.

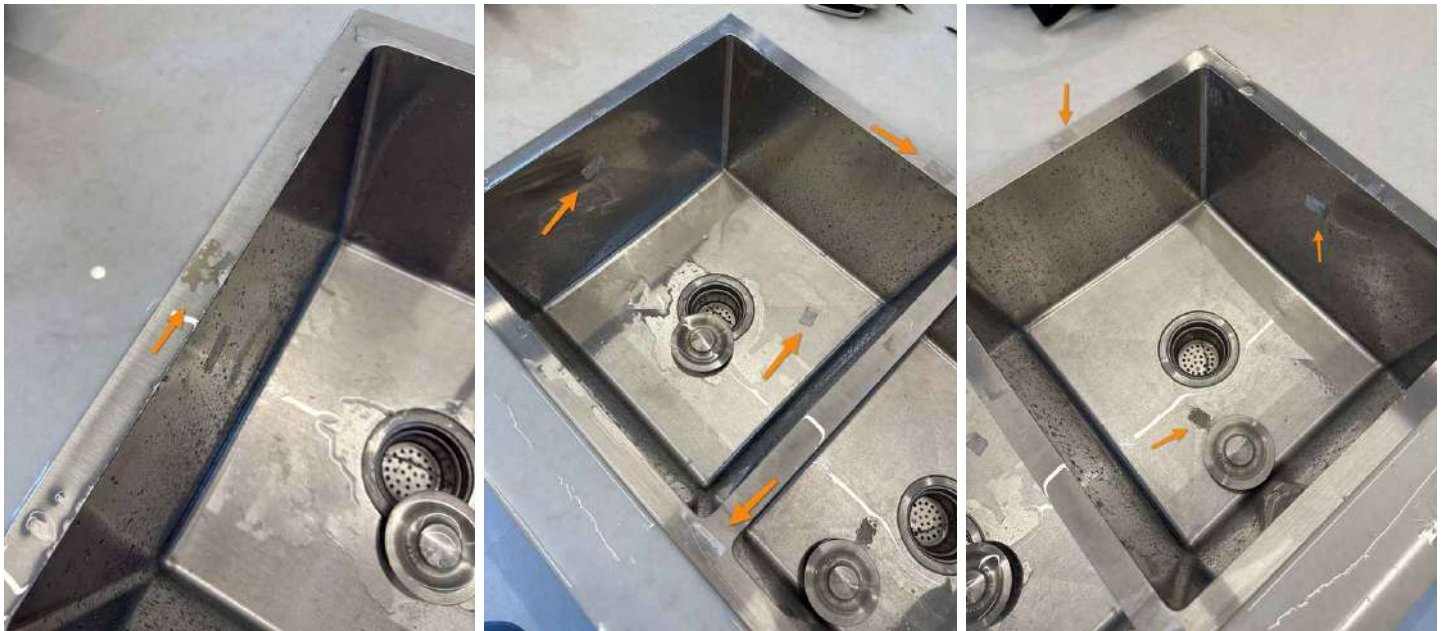
## 2.5.1 FREGADERO

**LIMPIEZA**

Reparación necesaria

Se encuentra pendiente el retiro del pegamento residual de los stickers en el fregadero.

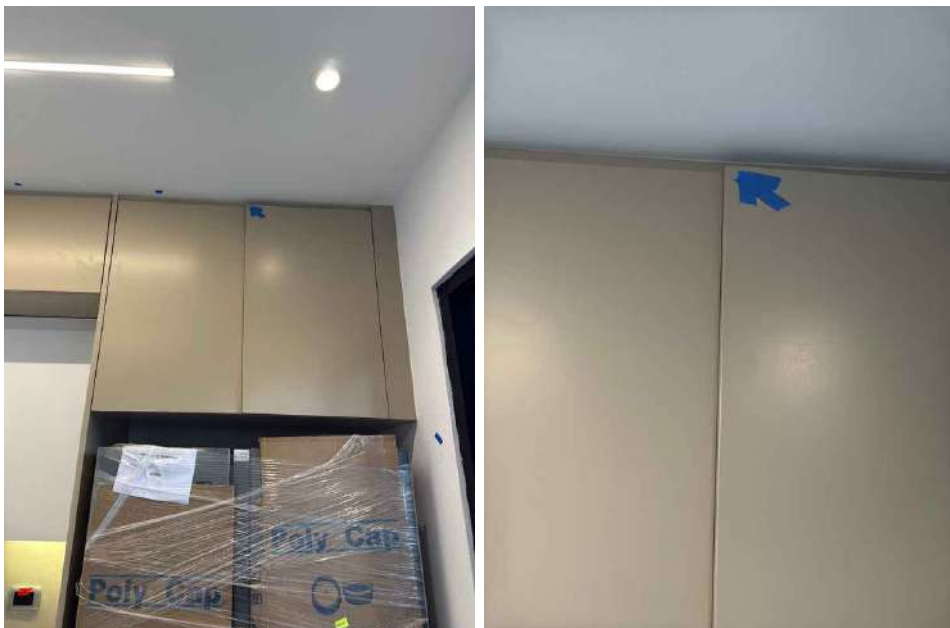
## 2.7.1 GABINETES

**GABINETE (ENCIMA DE NEVERA)**

Reparación necesaria

Se observan puertas desajustadas, presentando falta de alineación en su instalación.

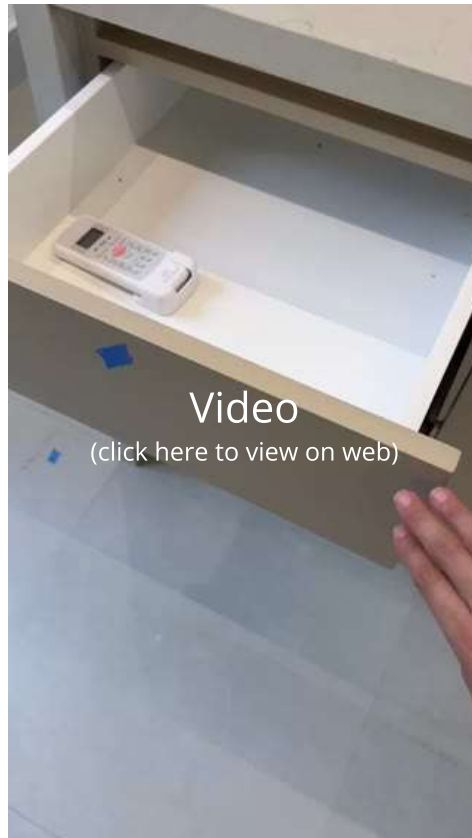
## 2.7.3 GABINETES

**GAVETAS (ÁREA DESAYUNADOR)**

Reparación necesaria

Las gavetas no cuentan con sistema de freno en su deslizamiento.

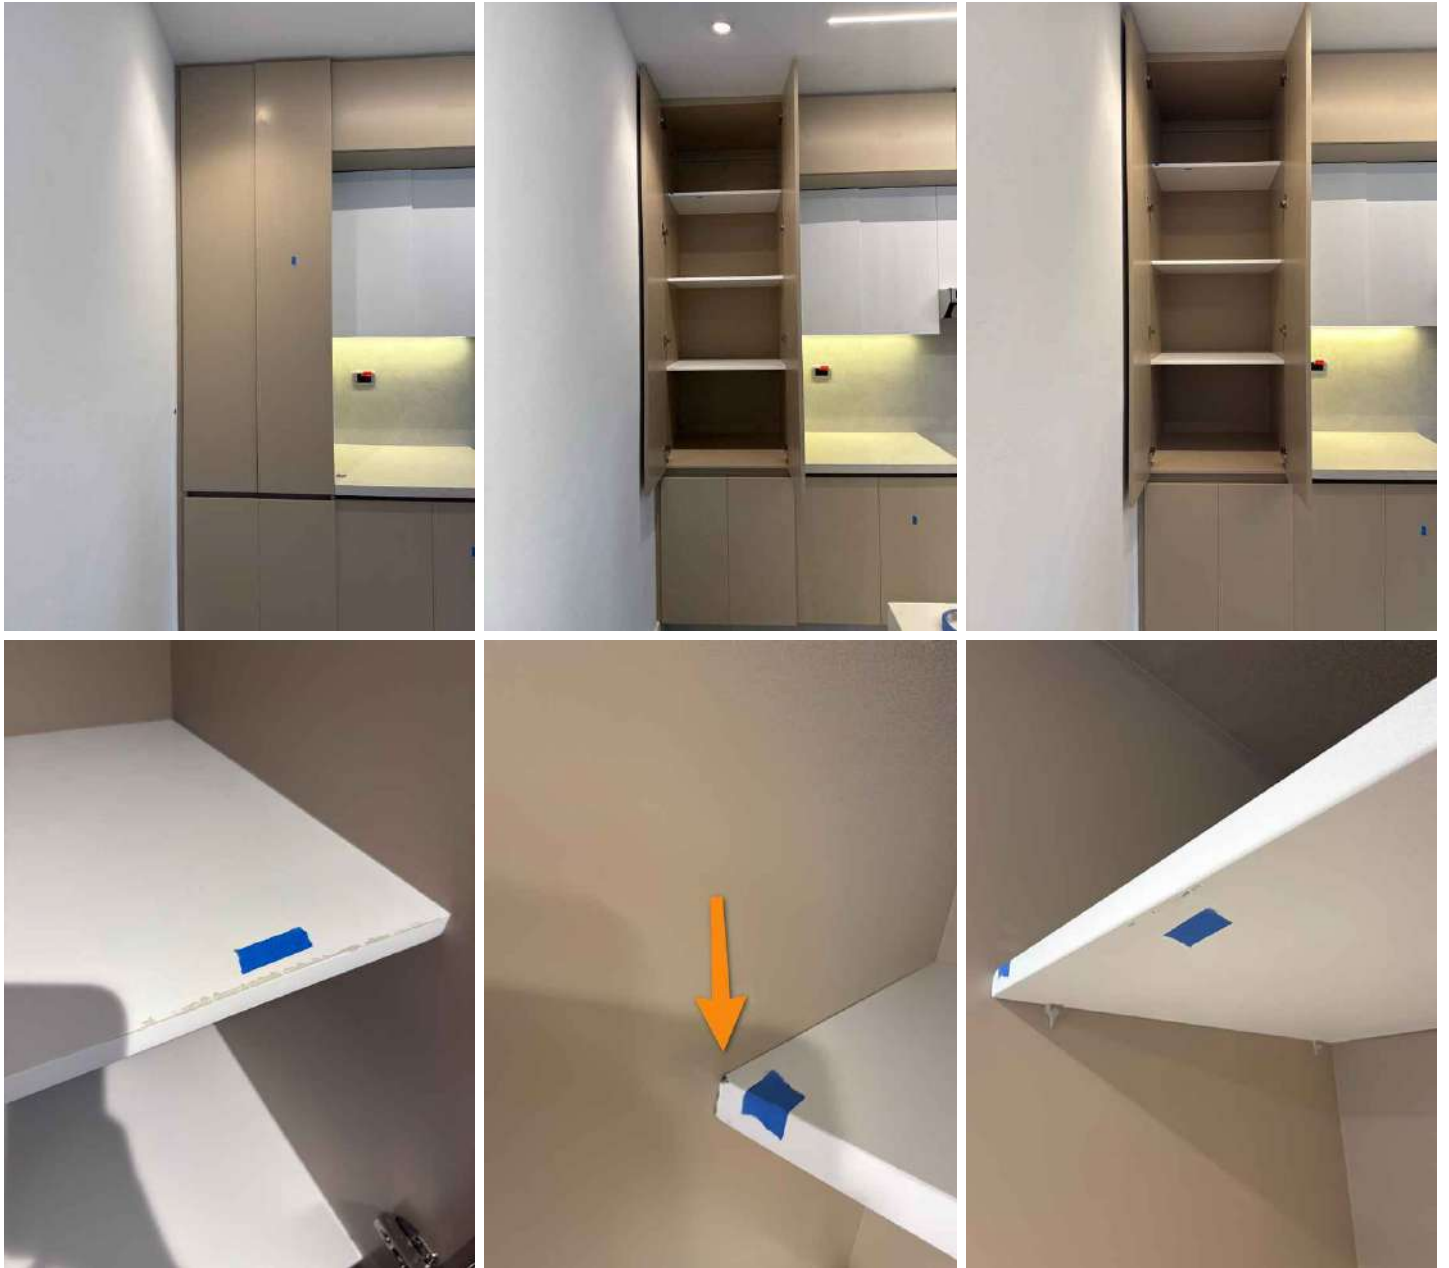
2.7.4 GABINETES

Reparación necesaria

**DESPENSA**

Se observan varios puntos maltratados en las tramerías interiores de la despensa, afectando su acabado y uniformidad.

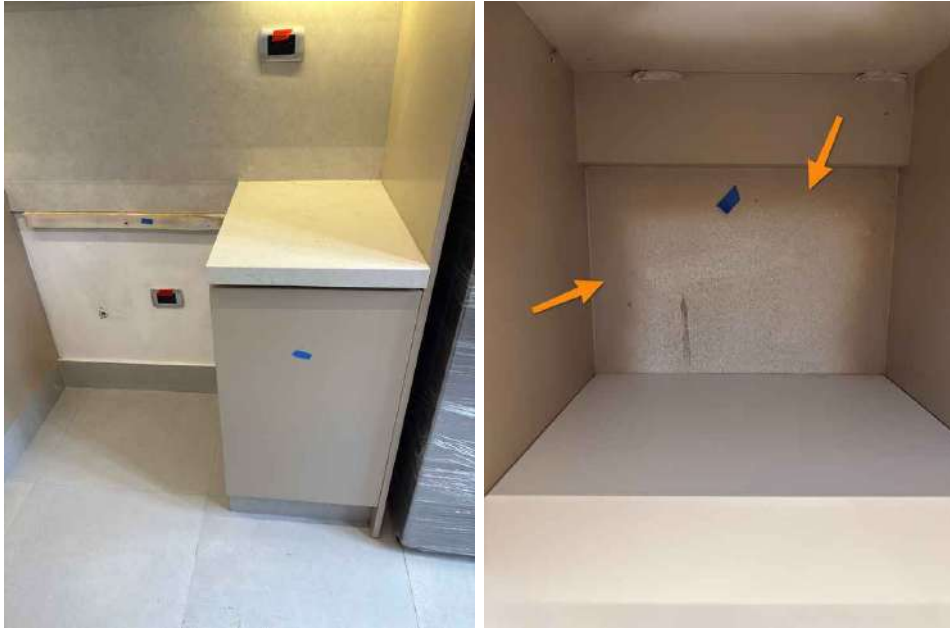
## 2.7.6 GABINETES

**GABINETE INFERIOR (LADO DERECHO ESTUFA)**

Reparación necesaria

Se observa exceso de pintura en la pared posterior, afectando la uniformidad del acabado.

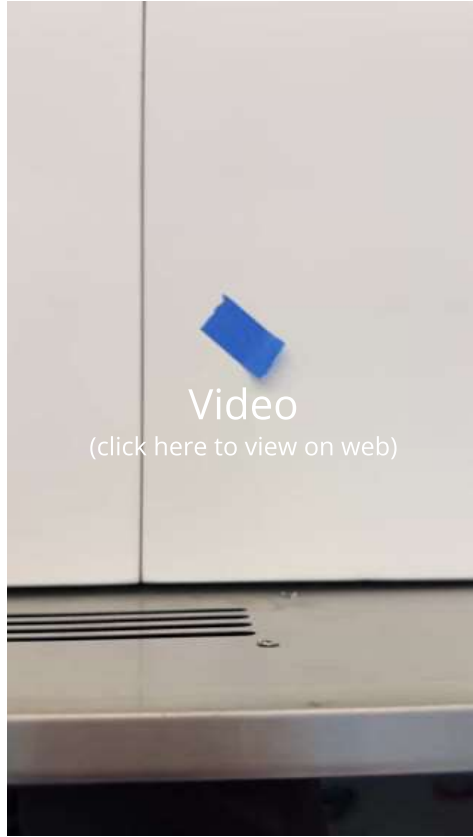
2.7.9 GABINETES

Reparación necesaria

**GABINETE (ENCIMA EXTRACTOR)**

Se observa que las puertas no abren. El fabricante debe indicar si este tramo está destinado para uso o no.

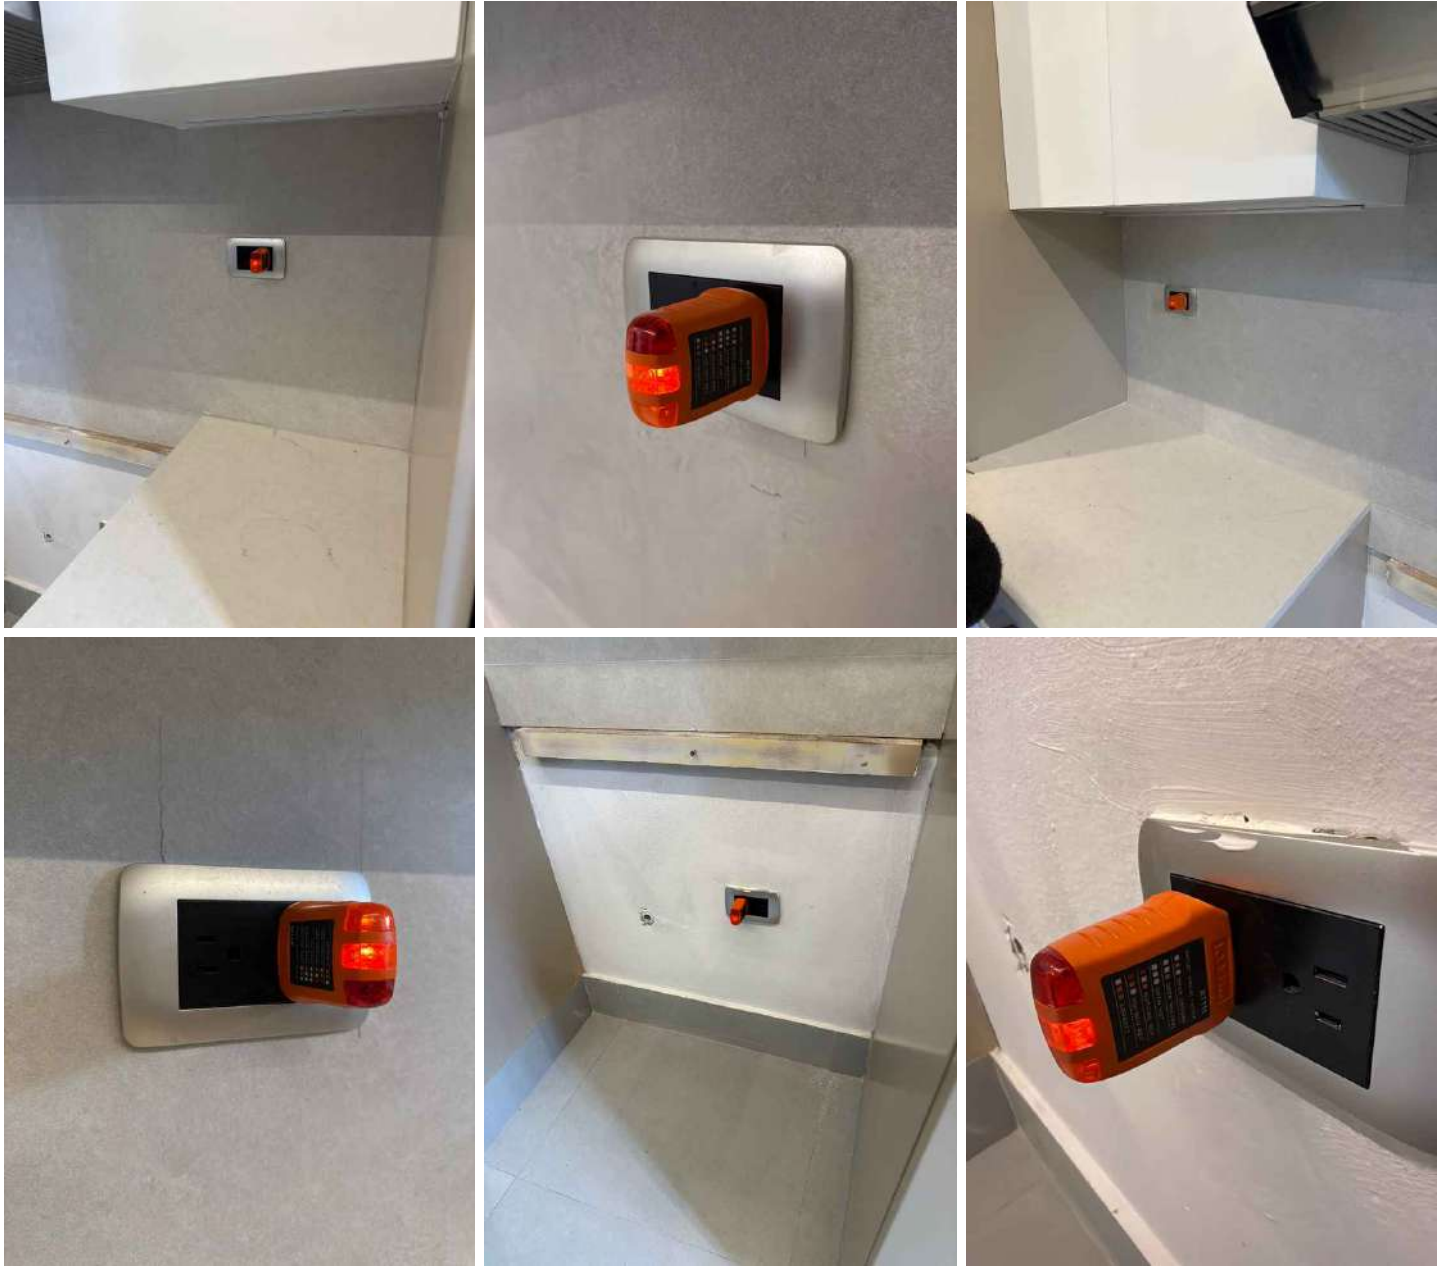
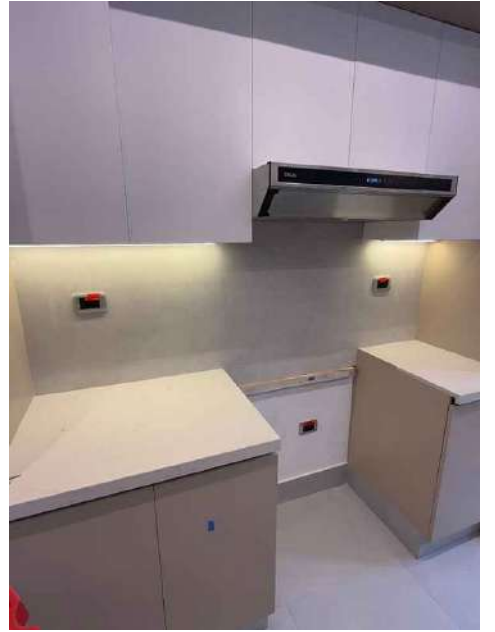
2.8.1 INSTALACIONES ELECTRICAS

**NO CONEXIÓN TIERRA**

Reparación necesaria

Tomacorrientes de la cocina no están conectados a tierra.

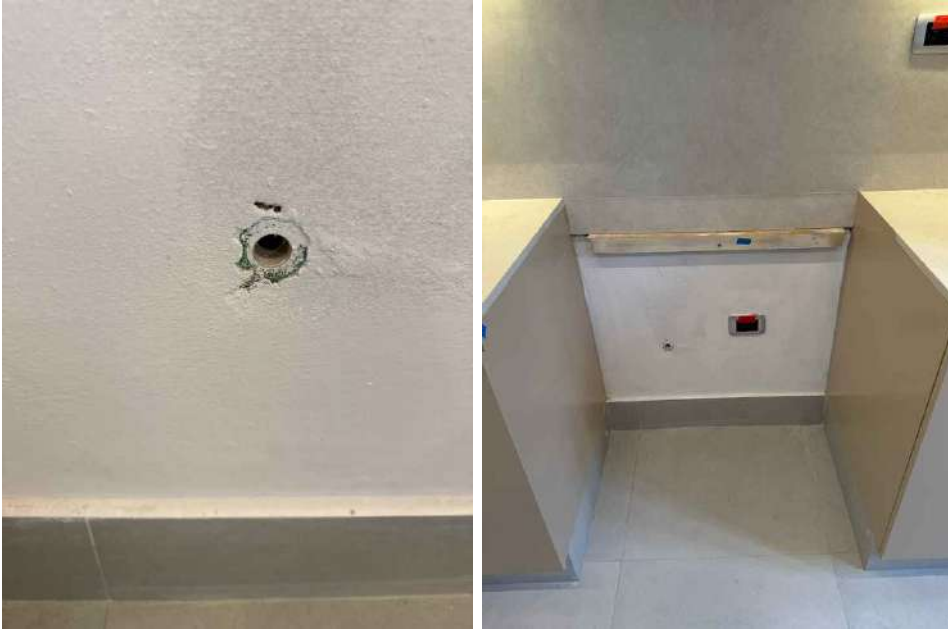
## 2.9.1 PRE-INSTALACION DE ESTUFA Y EXTRACTOR

**SALIDA DE GAS**

Se observa que el codo de salida para el gas de la estufa es de PPR, lo cual es inadecuado porque este material no es apto para instalaciones de gas.

Acción inmediata necesaria

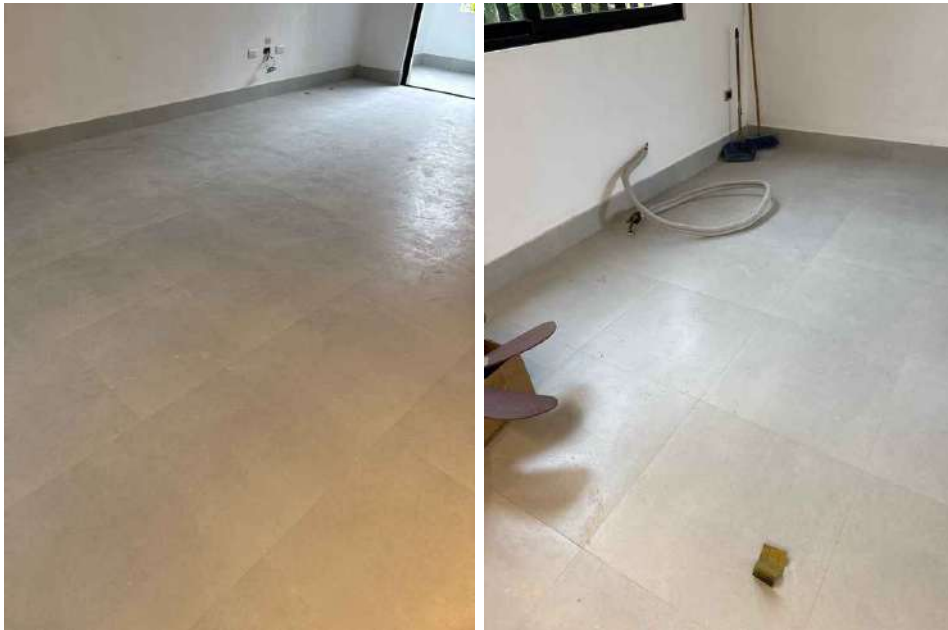
PISOS

**LIMPIEZA**

No se pudo revisar el piso en su totalidad debido a que se encontraba sucio, lo cual impidió verificar posibles piezas maltratadas o rotas, falta de derretido o variaciones en la tonalidad del derretido, así como tropezones u otros defectos.

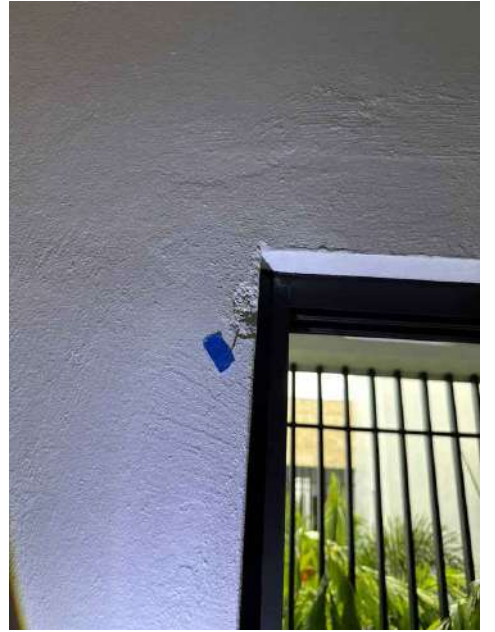
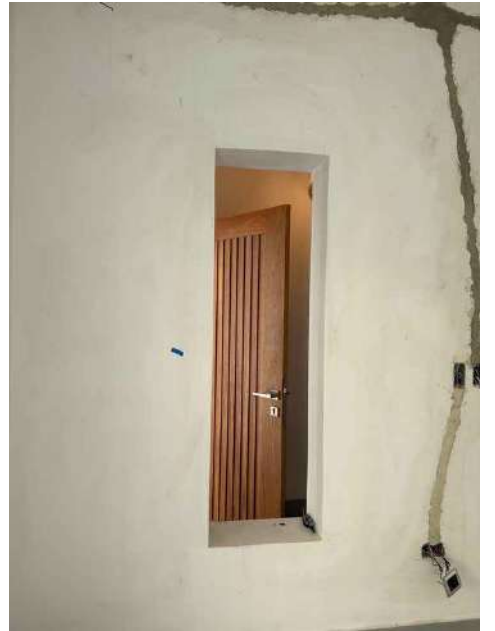
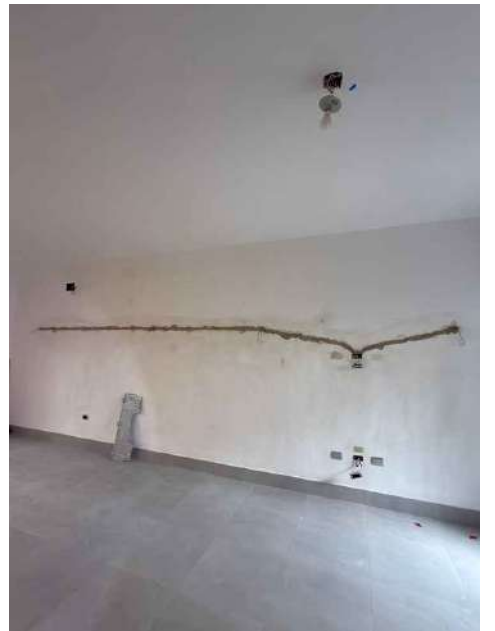
3.3.1 PAREDES

**TERMINACIÓN**

Reparación necesaria

Se observan áreas con detalles pendientes de masilla y pintura.

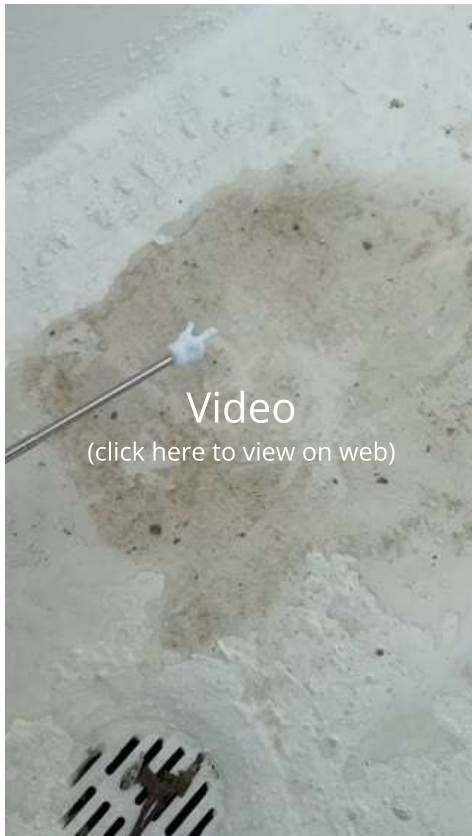
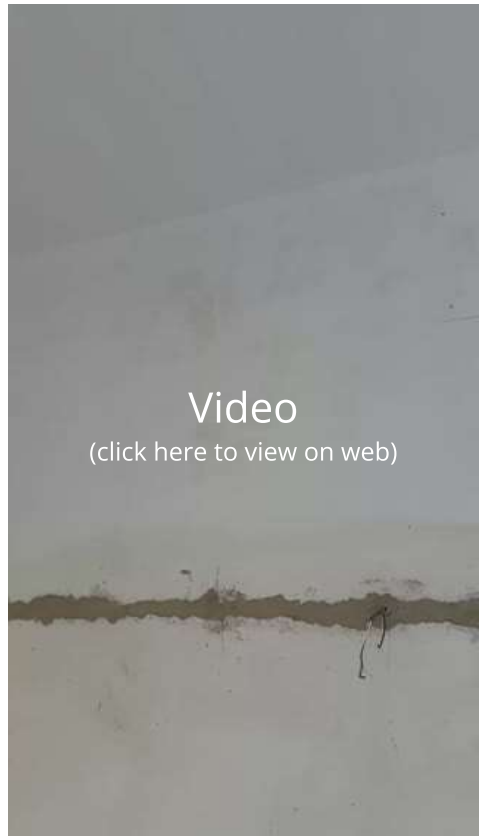
3.3.2 PAREDES

**HUMEDAD PREVIA**

**Acción inmediata necesaria**

Se observa presencia de humedad previa en el punto especificado. Esta condición debe ser monitoreada para verificar si persiste y, de ser así, proceder con la identificación y solución de la causa. Adicionalmente, en la inspección del techo se observa un área correctamente impermeabilizada.

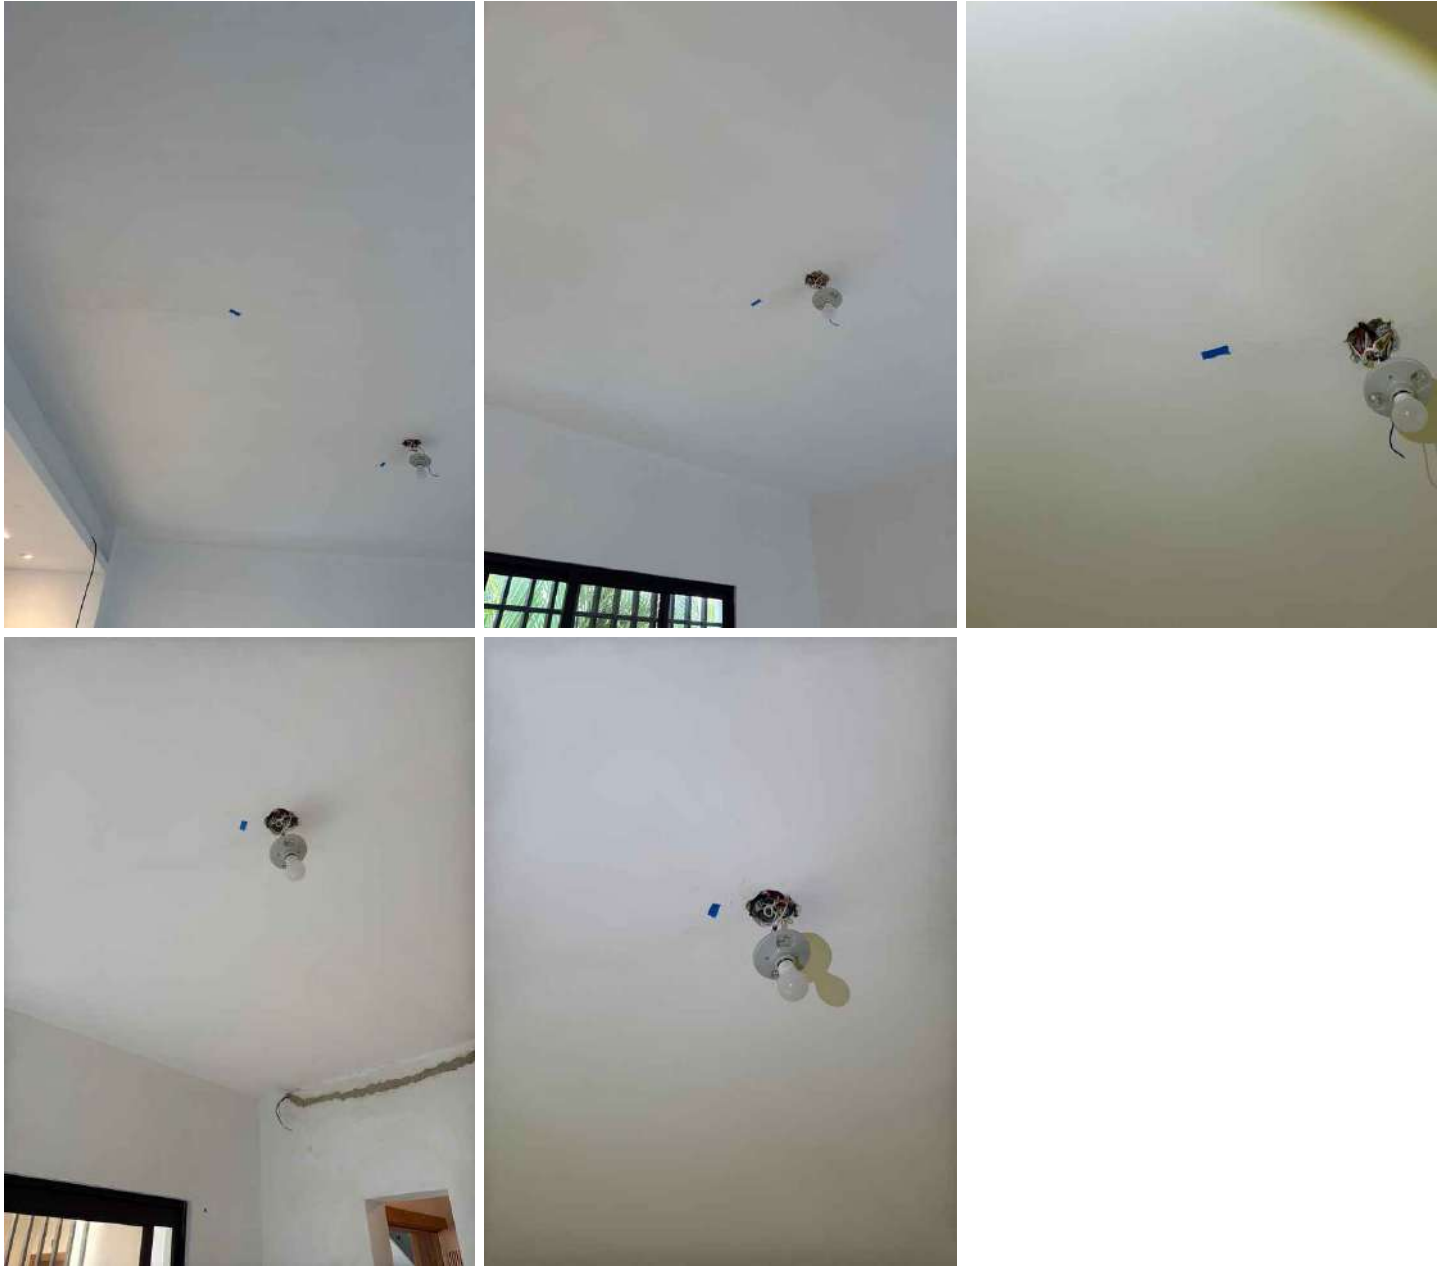
3.4.1 TECHO

**TERMINACIÓN**

Reparación necesaria

Se observan áreas con detalles pendientes de masilla y pintura.

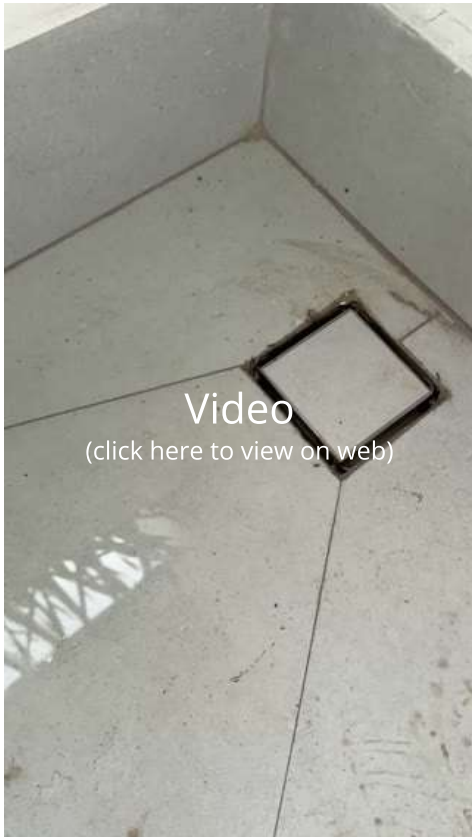
4.2.2 PISOS

**PENDIENTE**

Se observa área con agua estancada justo antes del drenaje.

Reparación necesaria

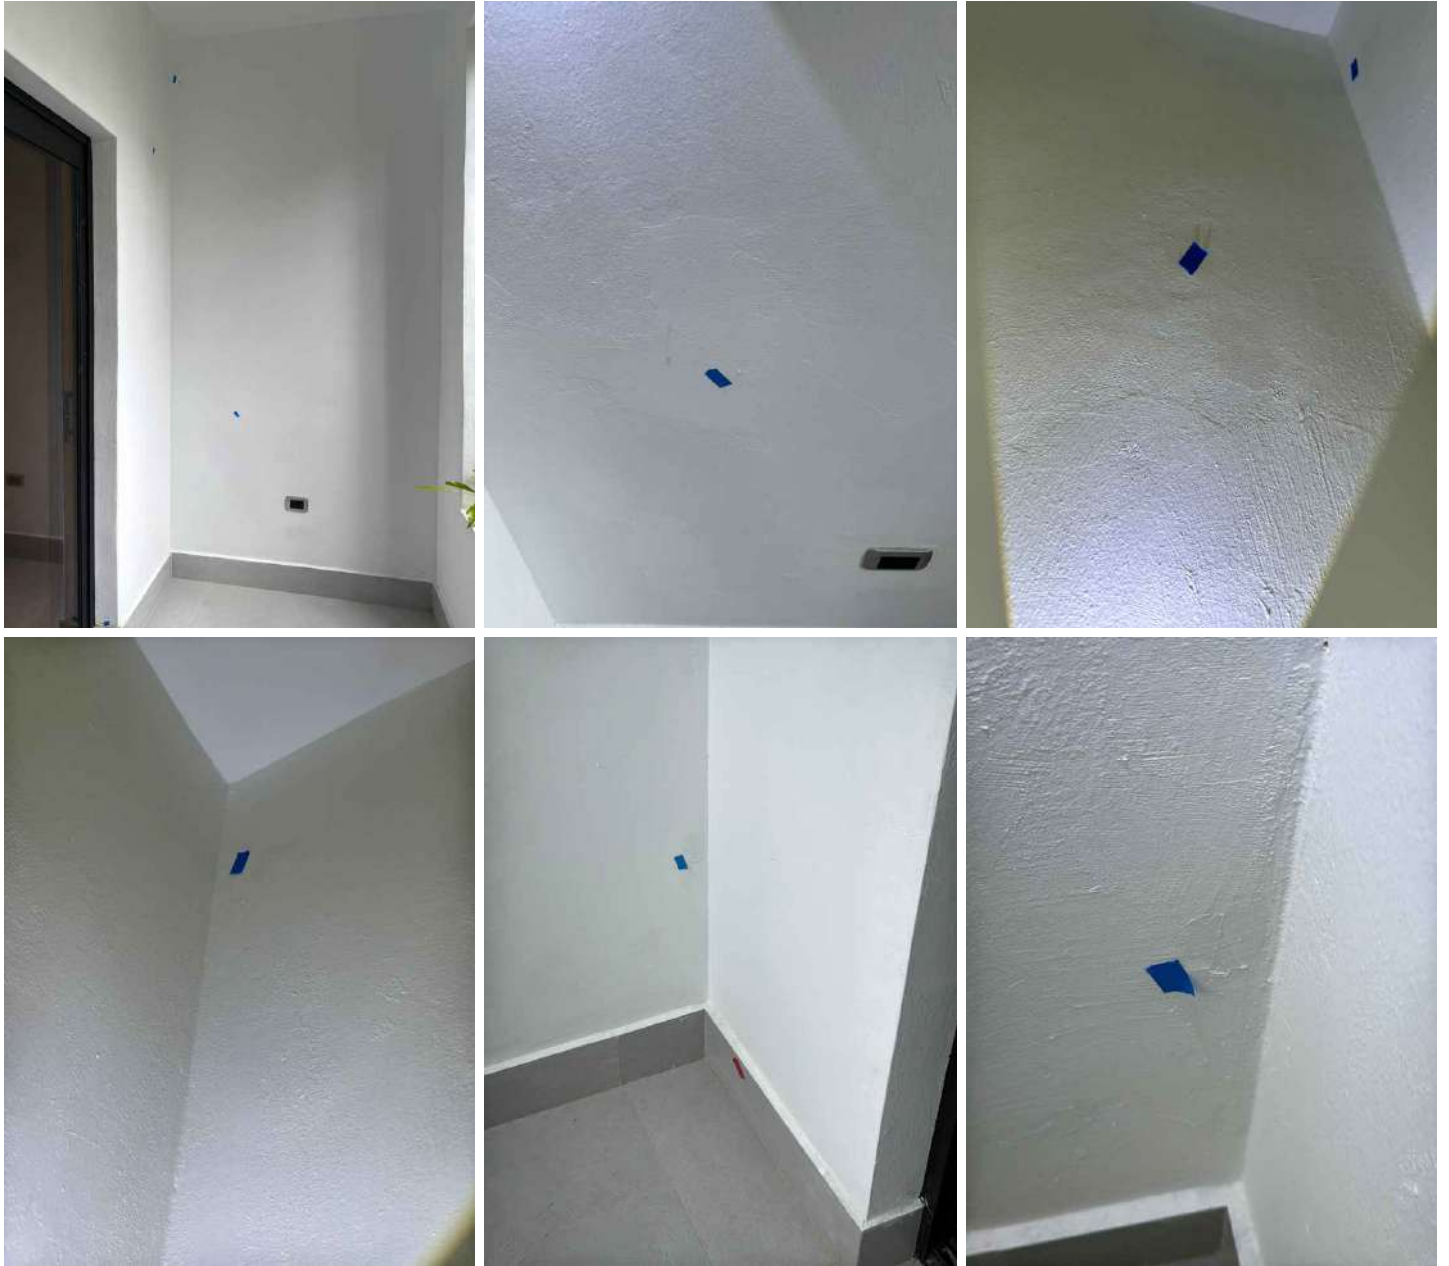
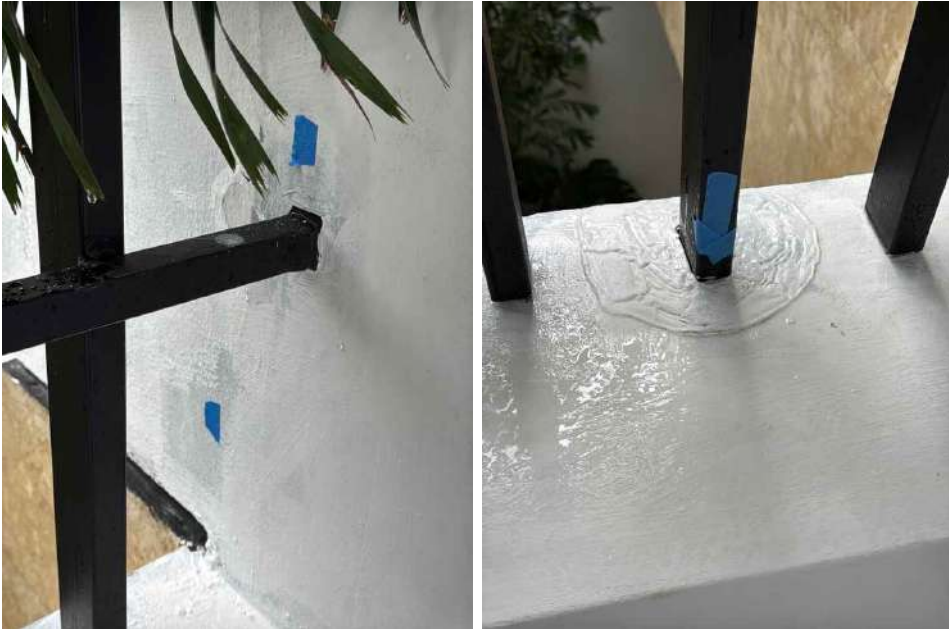
4.3.1 PAREDES

**TERMINACIÓN**

Reparación necesaria

Se observan áreas con detalles pendientes de masilla y pintura.

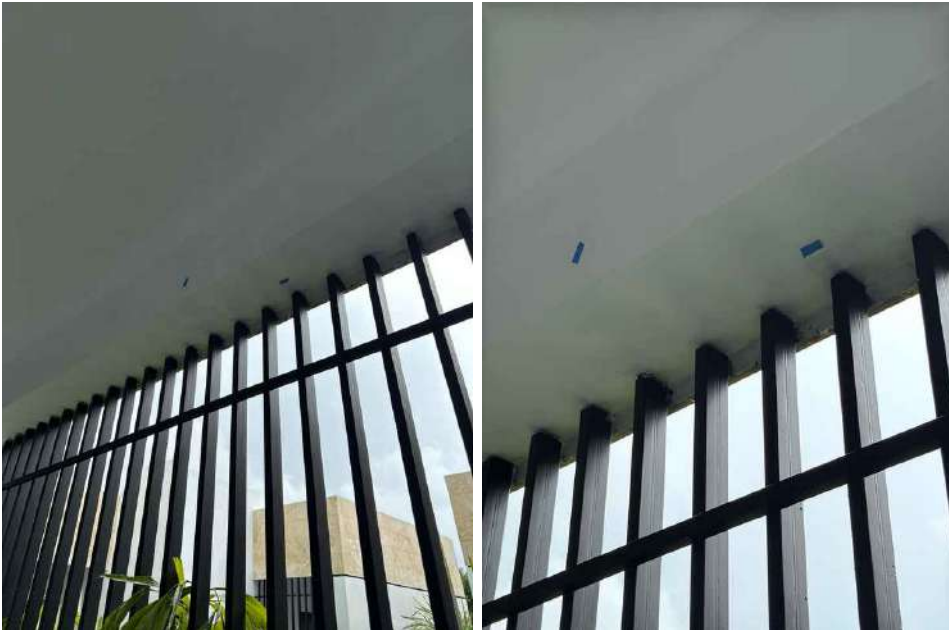
4.4.1 TECHO

**TERMINACIÓN**

Se observan áreas con detalles pendientes de masilla y pintura.

Reparación necesaria

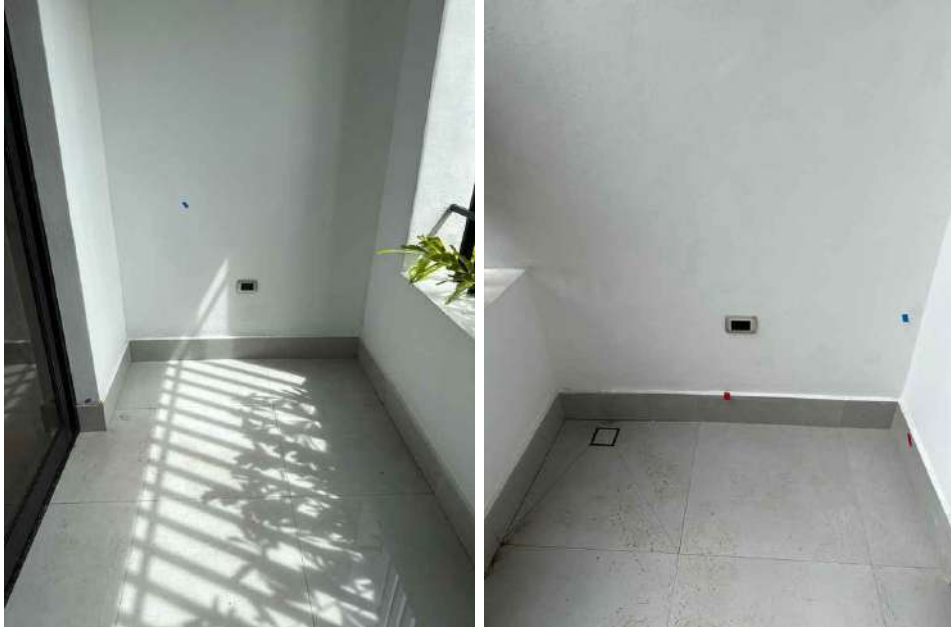
4.6.1 INSTALACIONES ELECTRICAS

**EXTERIOR**

Reparación necesaria

Los tomacorrientes no tienen protección de exterior.

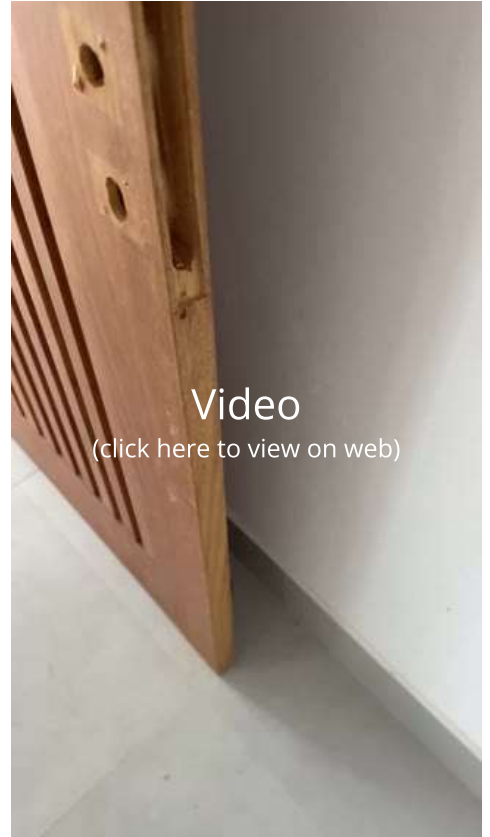
5.1.1 PUERTA ENTRADA  
**FUNCIONAMIENTO**

La puerta se devuelve sola.

Reparación necesaria

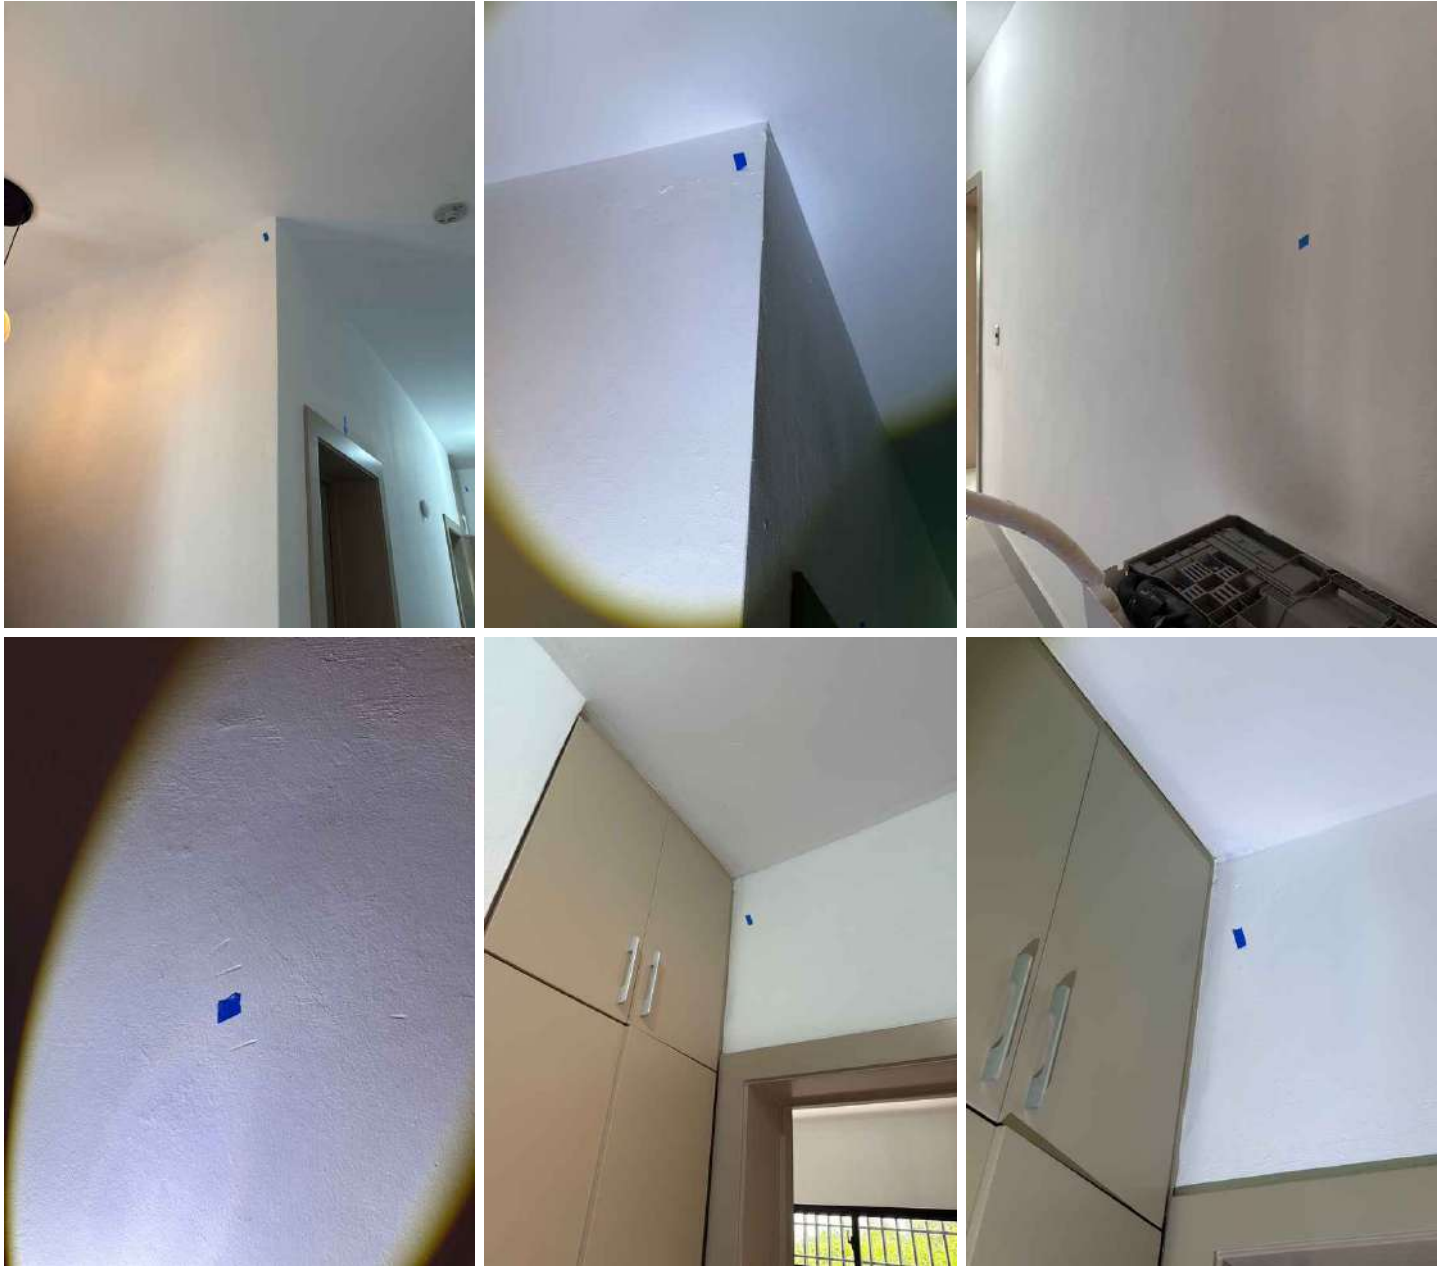
5.3.1 PAREDES

**TERMINACIÓN**

Reparación necesaria

Se observan áreas con detalles pendientes de masilla y pintura.

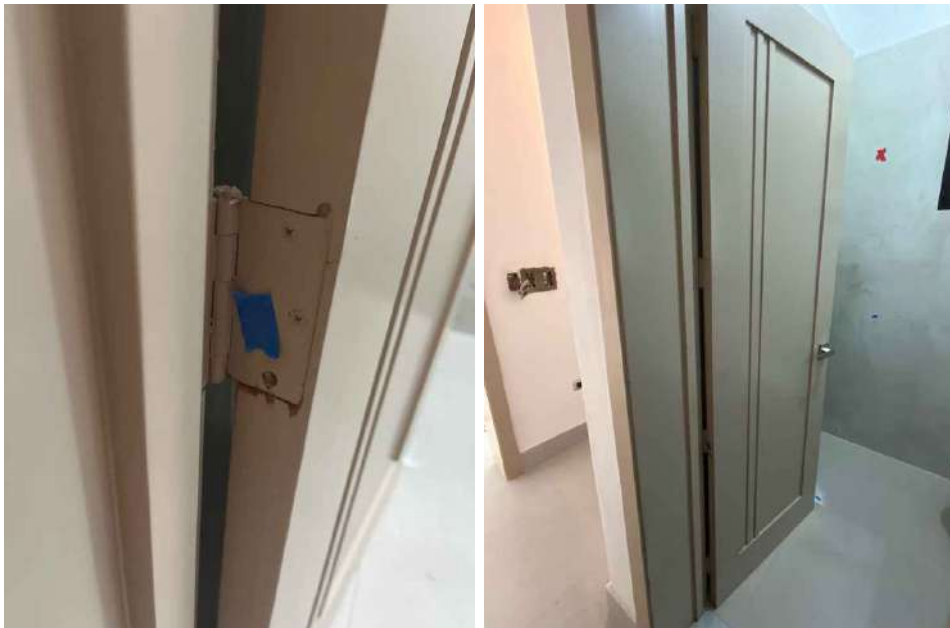
#### 6.1.1 PUERTA

**BISAGRA**

Se observa ausencia de tornillo en bisagra.

Reparación necesaria

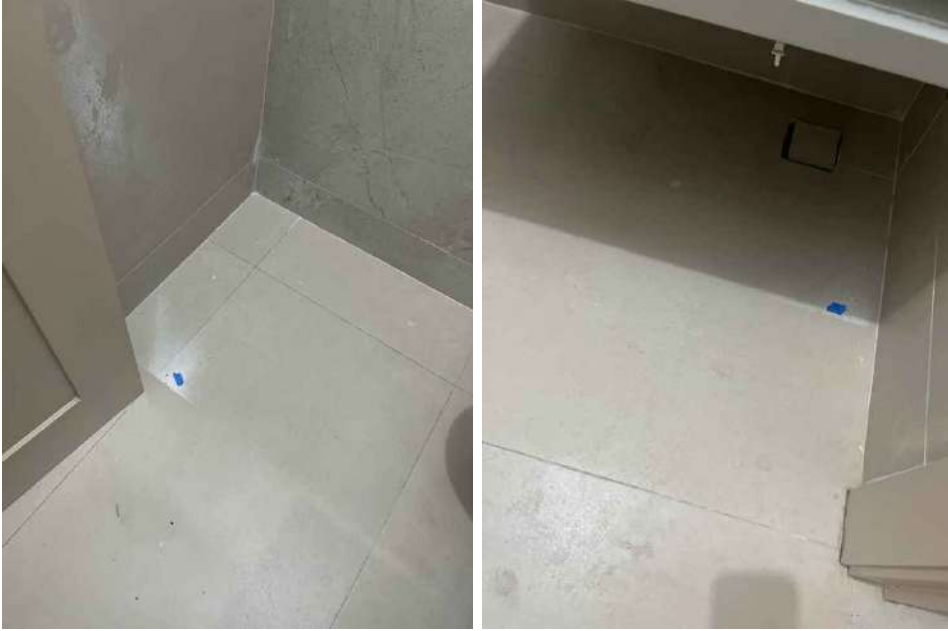
## 6.2.1 PISOS

**LIMPIEZA**

Reparación necesaria

Se identifica la necesidad de una limpieza general del piso, para remover manchas y residuos y así garantizar condiciones apropiadas de presentación.

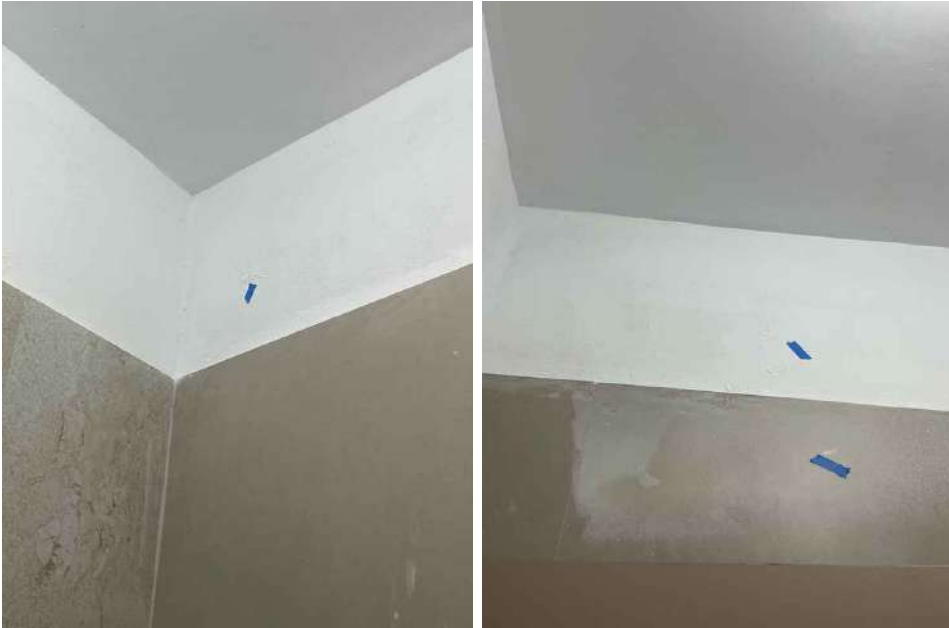
## 6.6.1 PAREDES

**TERMINACIÓN**

Se observan áreas con detalles pendientes de masilla y pintura.

Reparación necesaria

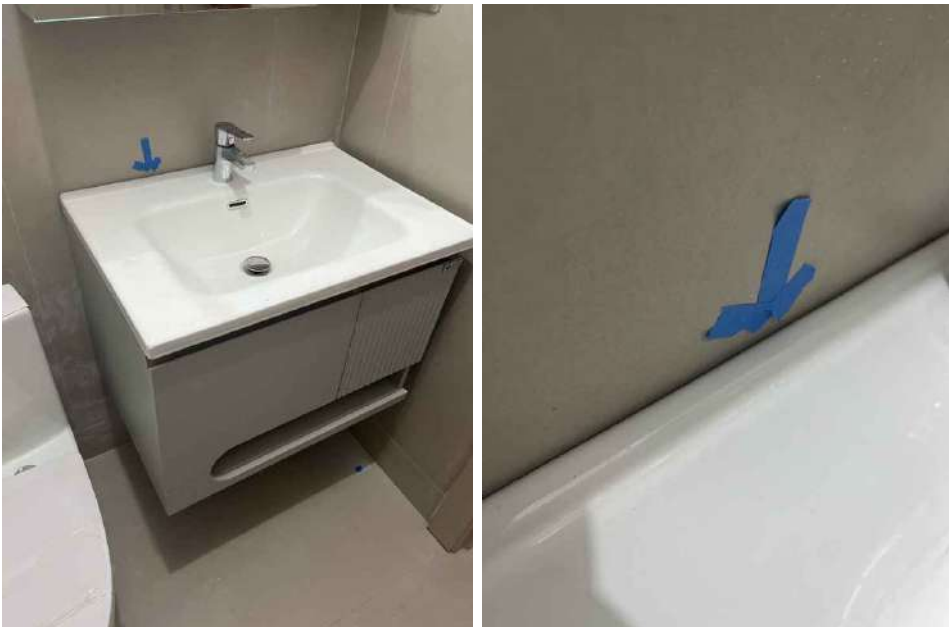
## 6.8.1 LAVAMANOS

**SELLADO BACKSPLASH**

Ausencia de masilla en junta borde backsplash.

Reparación necesaria

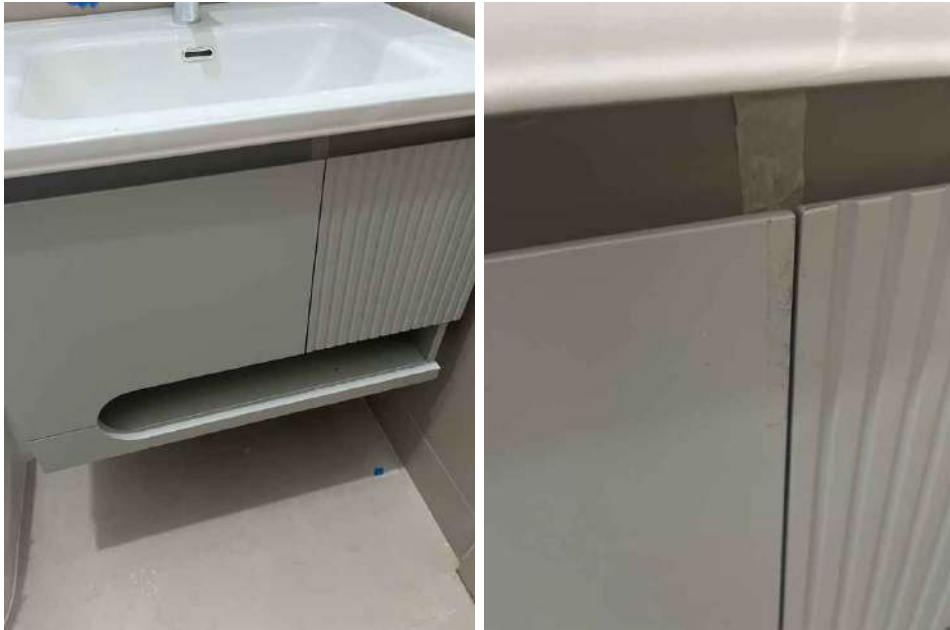
## 6.8.2 LAVAMANOS

**LIMPIEZA**

Reparación necesaria
