## EJEMPLO DE INSPECCIÓN DE INMUEBLE - SUPERVISIÓN INMOBILIARIA RD

1234 Main Street  
, 12 22000

21/08/2024

Calle 1era, Sector Segundo,  
Edificio 3. Apt. 4

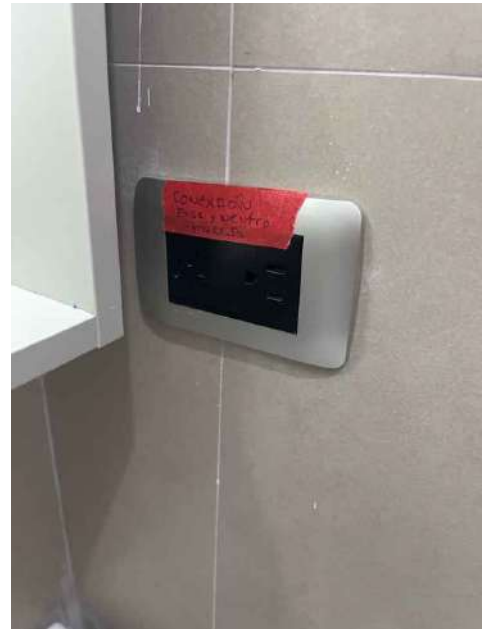
## 6.11.1 INSTALACIONES ELECTRICAS

**CONEXIÓN INVERSA**

Fase y neutro conectados de forma inversa, lo cual puede ocasionar funcionamiento incorrecto o inseguro de los equipos eléctricos, riesgo de descarga eléctrica al manipular aparatos conectados, y posibles daños en dispositivos electrónicos sensibles.

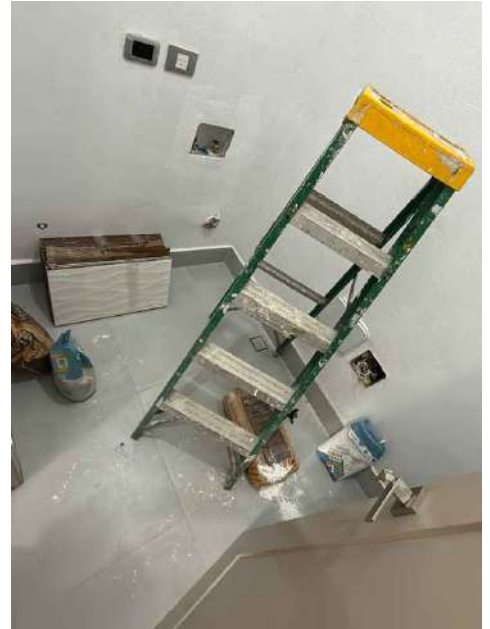
**ÁREA OBSTRUIDA**

No se pudo revisar el piso en su totalidad debido a que el área se encontraba obstruida por mobiliario y materiales, lo cual impidió verificar posibles piezas maltratadas o rotas, piezas huecas, falta de derretido o variaciones en la tonalidad del derretido, así como tropezones u otros defectos.

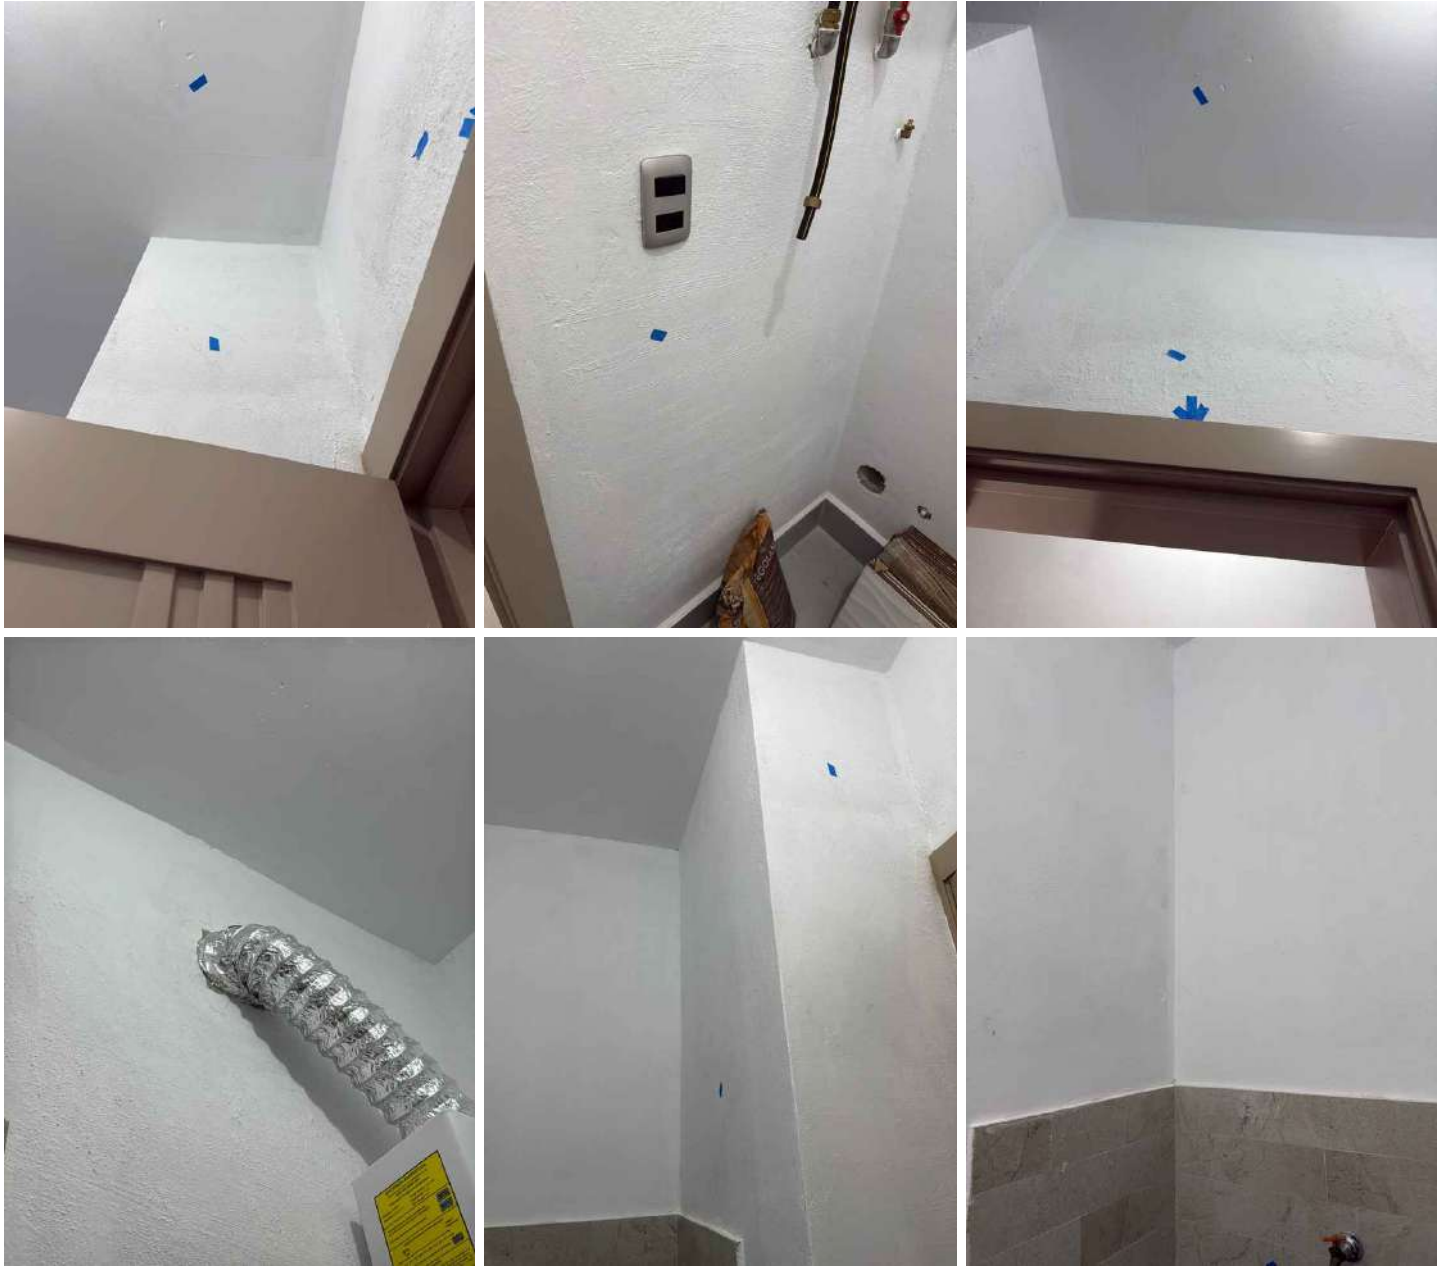
Reparación necesaria

Se observan áreas con detalles pendientes de masilla y pintura.

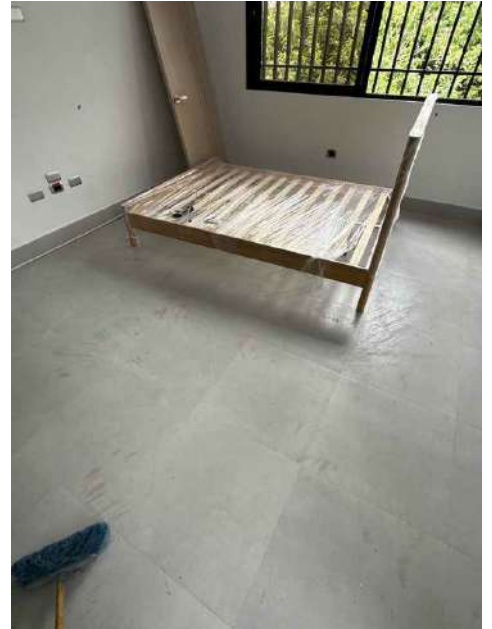
**LIMPIEZA**

No se pudo revisar el piso en su totalidad debido a que se encontraba sucio, lo cual impidió verificar posibles piezas maltratadas o rotas, falta de derretido o variaciones en la tonalidad del derretido, así como tropezones u otros defectos.

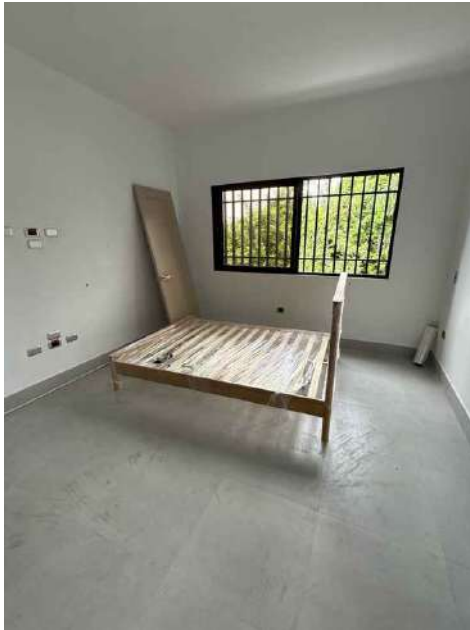
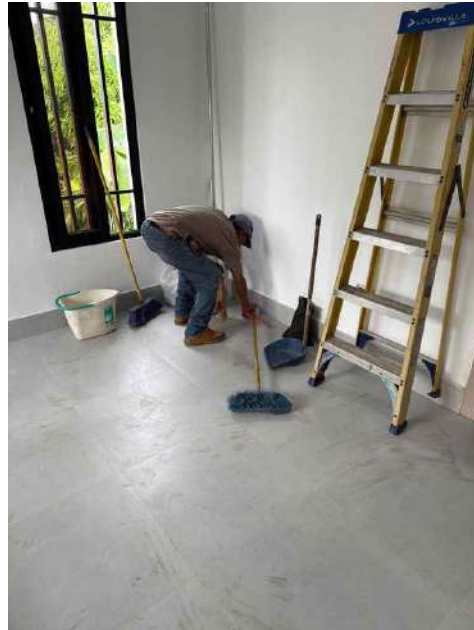
PISOS

**ÁREA OBSTRUIDA**

No se pudo revisar el piso en su totalidad debido a que el área se encontraba obstruida por mobiliario y materiales, lo cual impidió verificar posibles piezas maltratadas o rotas, piezas huecas, falta de derretido o variaciones en la tonalidad del derretido, así como tropezones u otros defectos.

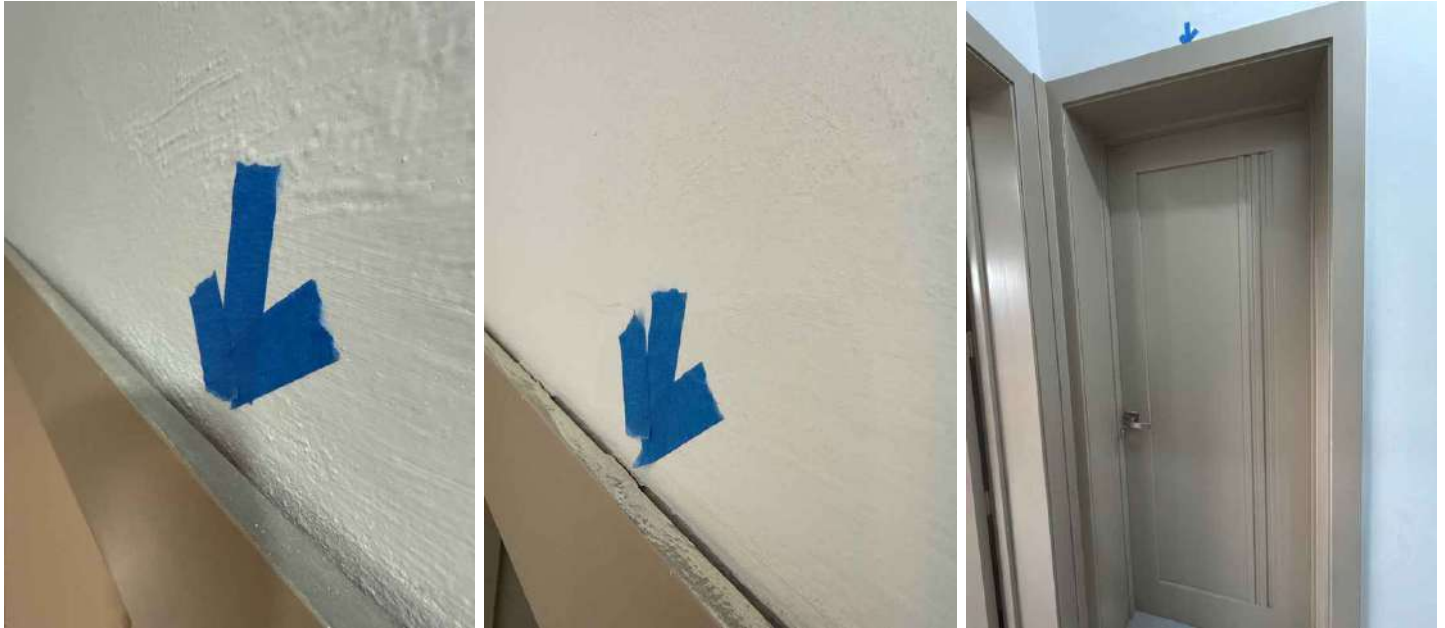
## 8.1.1 PUERTA

Reparación necesaria

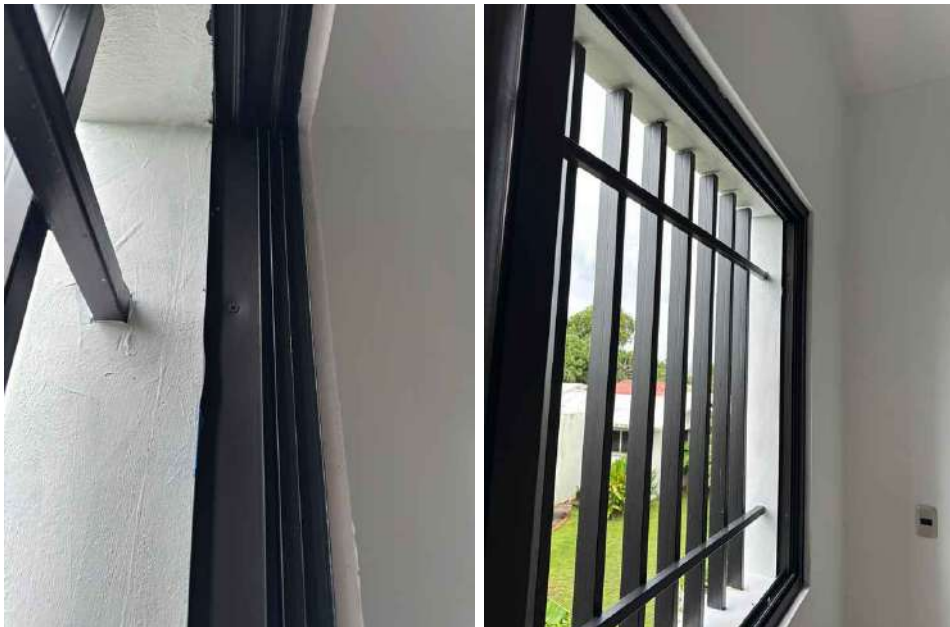
## 8.3.1 VENTANA

**DAÑO MARCO**

Reparación necesaria

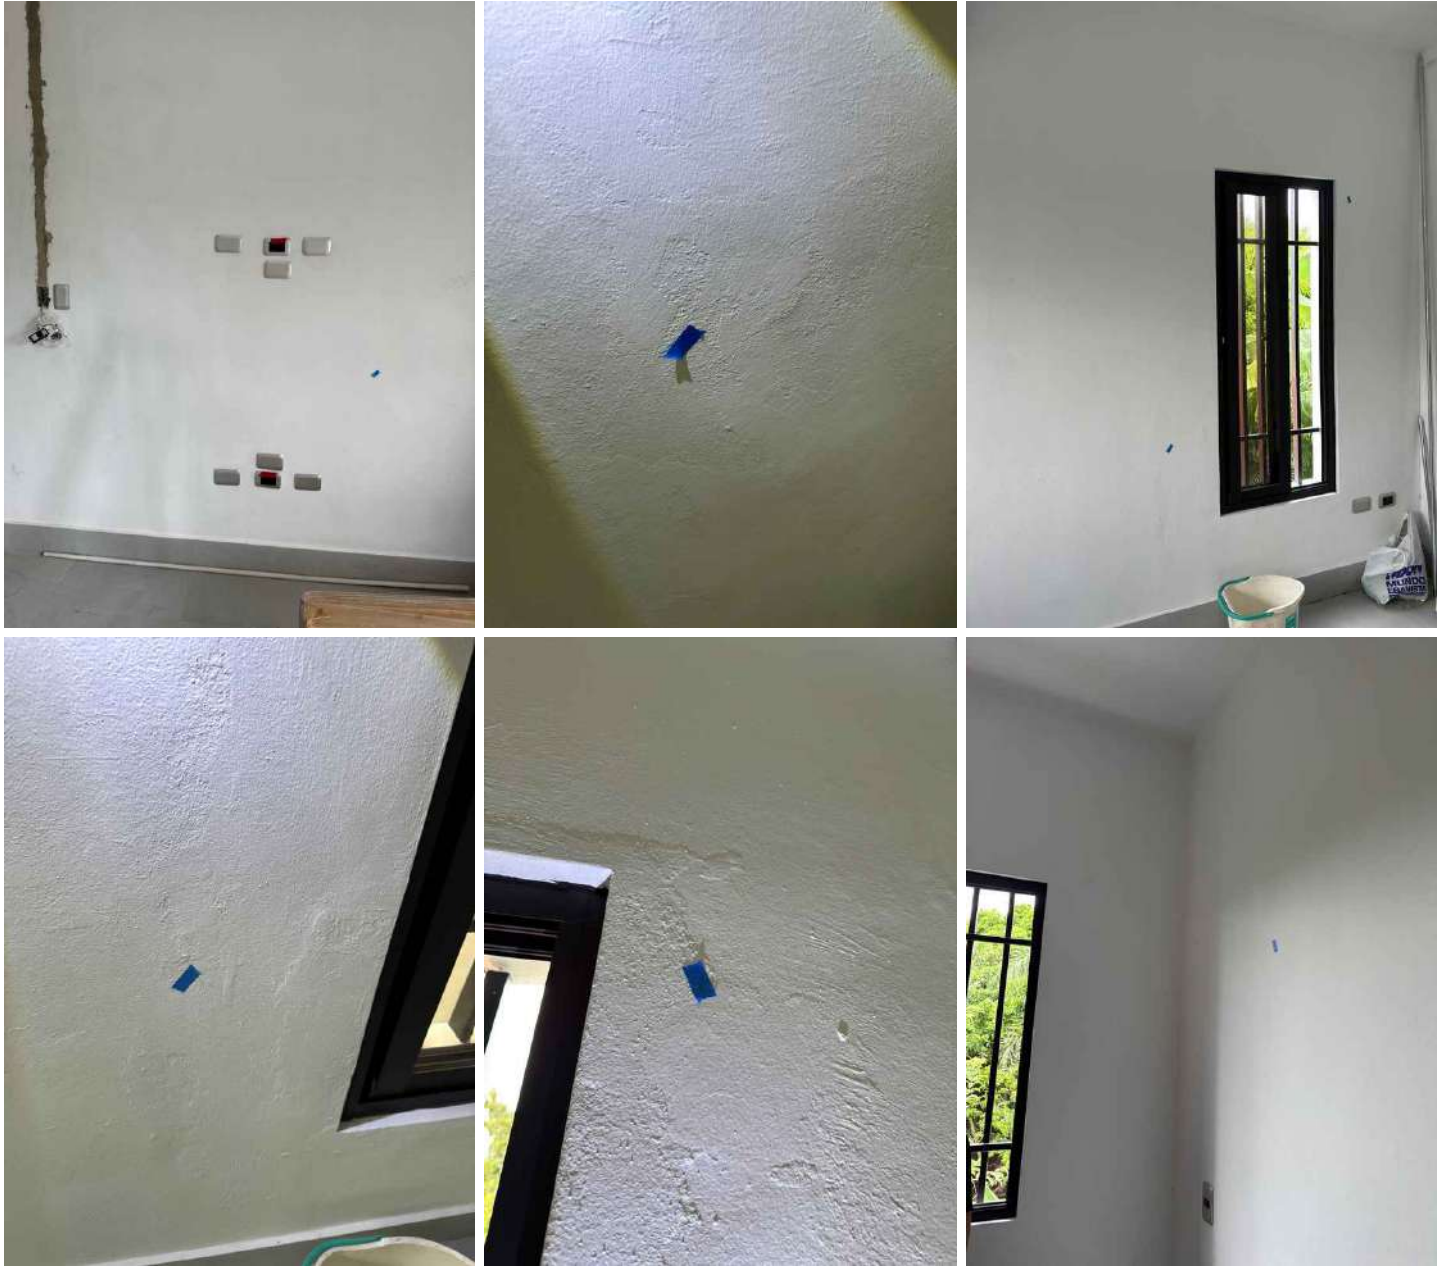
8.4.1 PAREDES

**TERMINACIÓN**

Reparación necesaria

Se observan áreas con detalles pendientes de masilla y pintura.

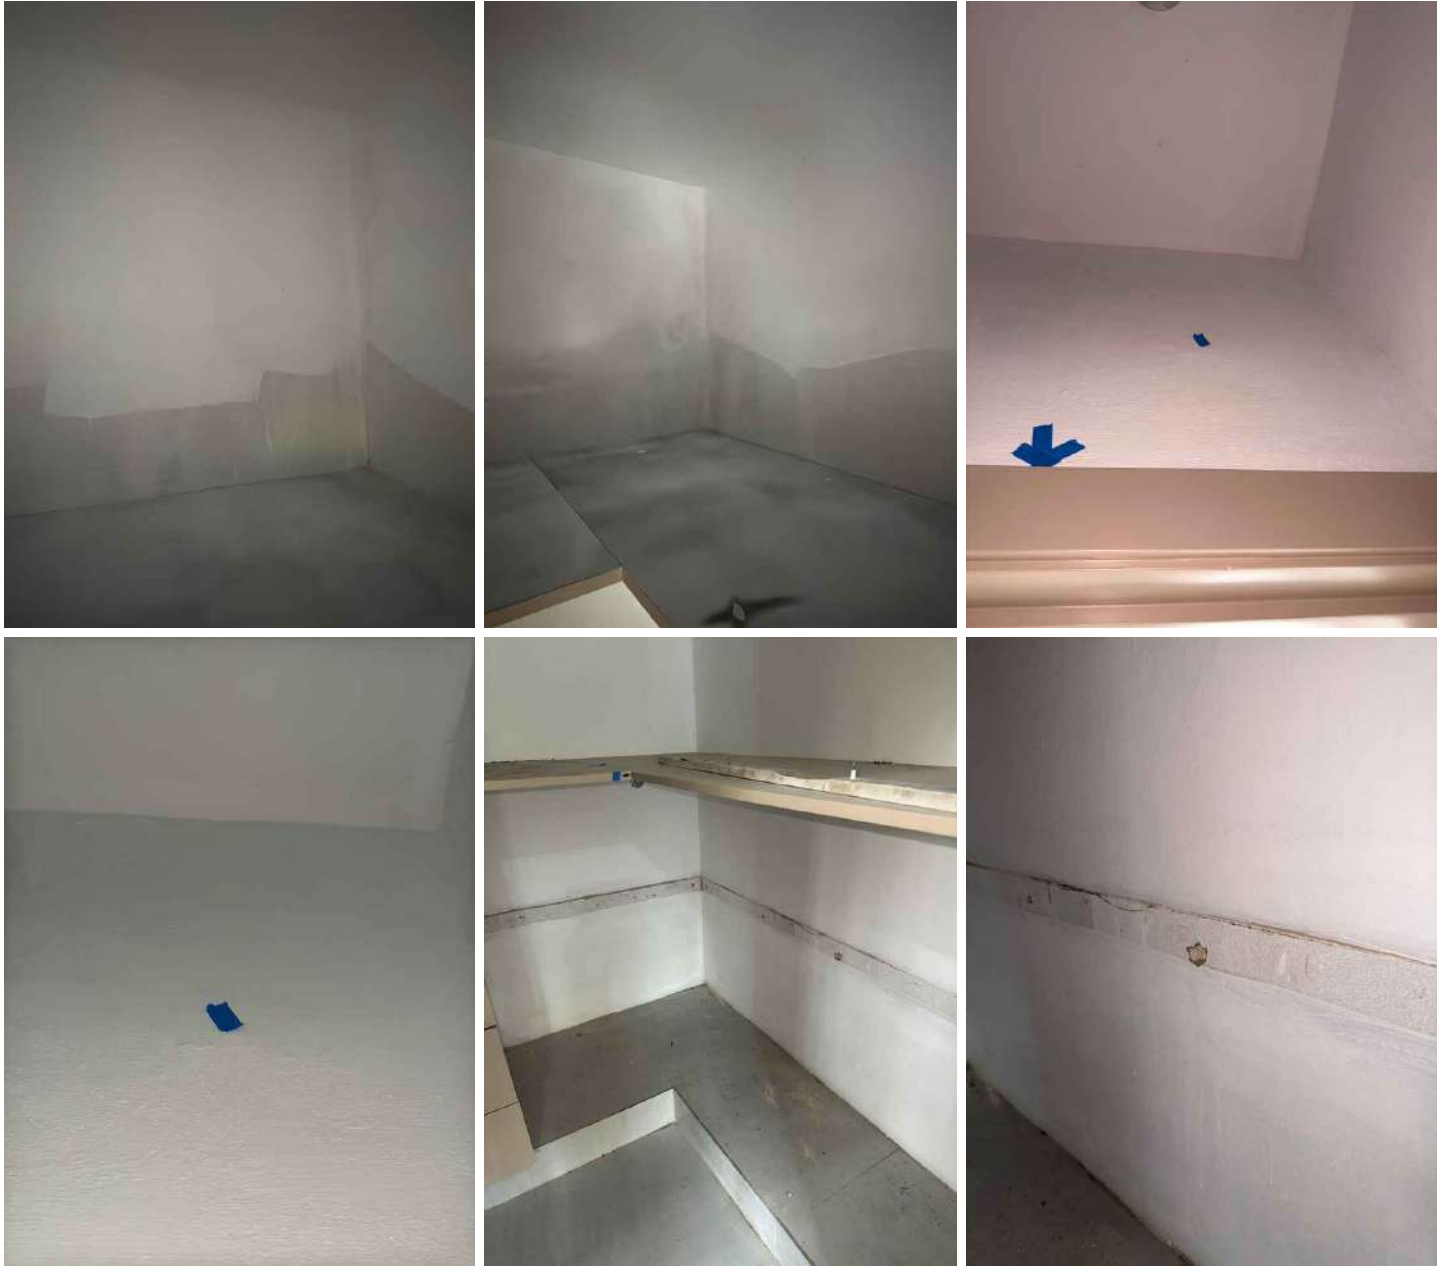
8.6.1 WALK-IN CLOSET

Reparación necesaria

Se observan áreas con detalles pendientes de masilla y pintura.

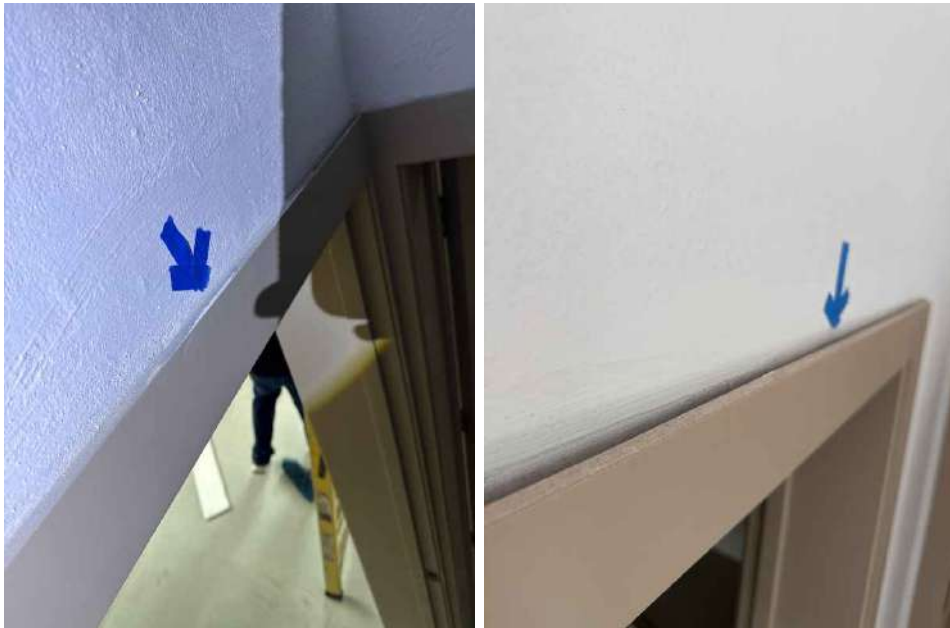
Reparación necesaria**SELLADO DE PUERTA**

Ausencia de masilla en borde superior de la jamba del lado interior y exterior.

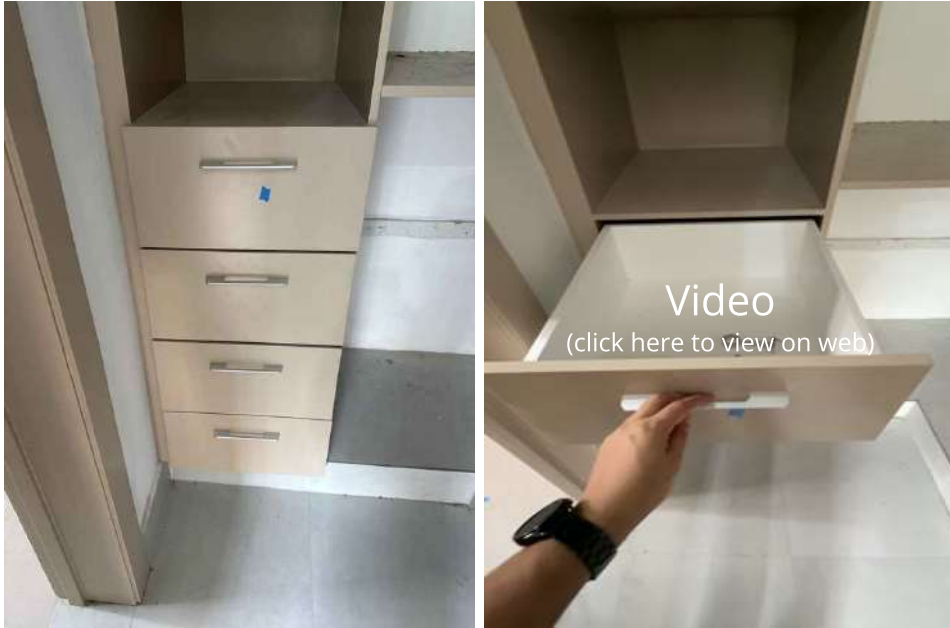
8.6.4 WALK-IN CLOSET

**GAVETAS**

Reparación necesaria

Las gavetas no cuentan con sistema de freno en su deslizamiento.

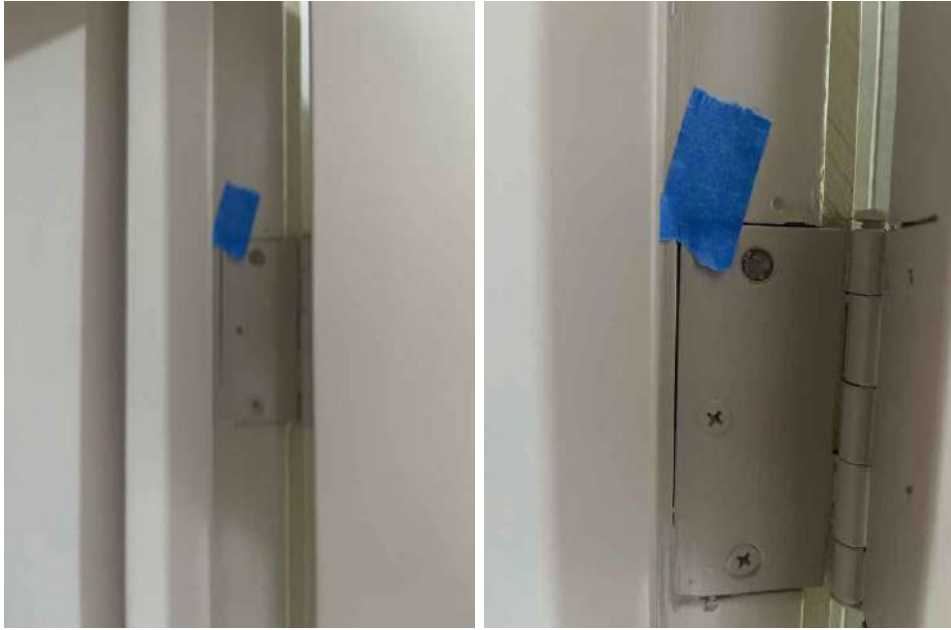
9.1.2 PUERTA

**BISAGRA**

Se identifica la ausencia de un tornillo en bisagra.

Reparación necesaria

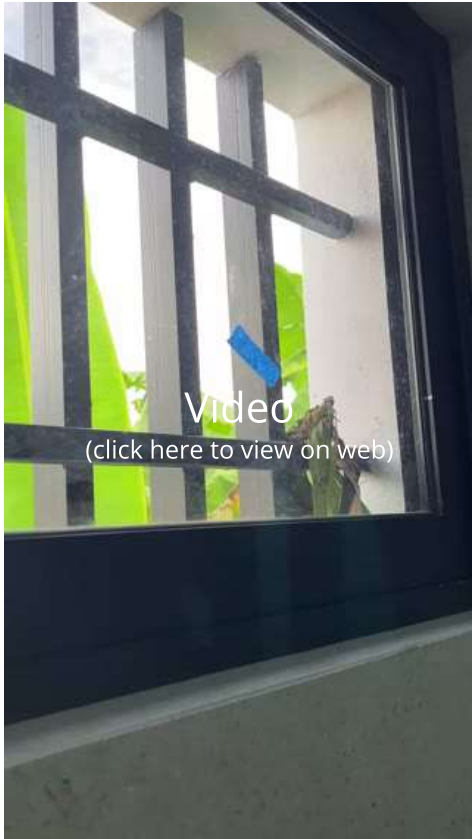
Reparación necesaria

La hoja emite sonido al ser manipulada, por lo que rodamiento debe ser verificado y ajustado.

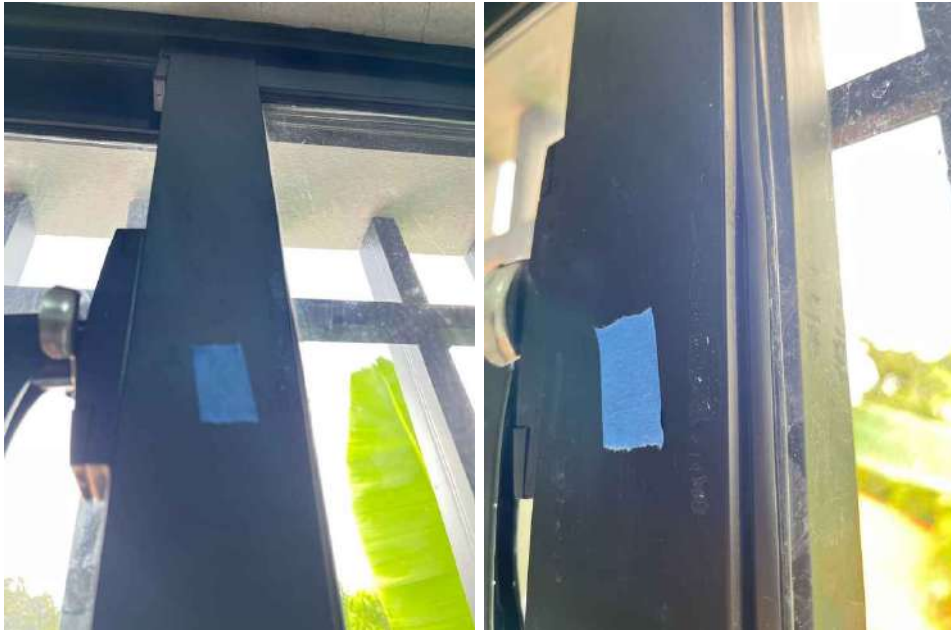
## 9.3.2 VENTANA

**LIMPIEZA**

Reparación necesaria

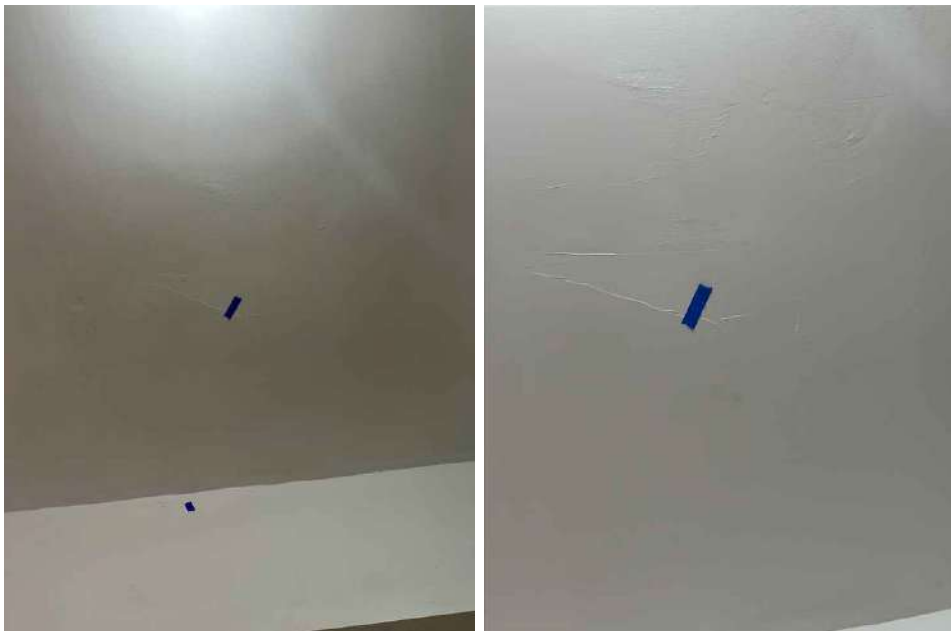
## 9.4.1 TECHO

**TERMINACIÓN**

Reparación necesaria

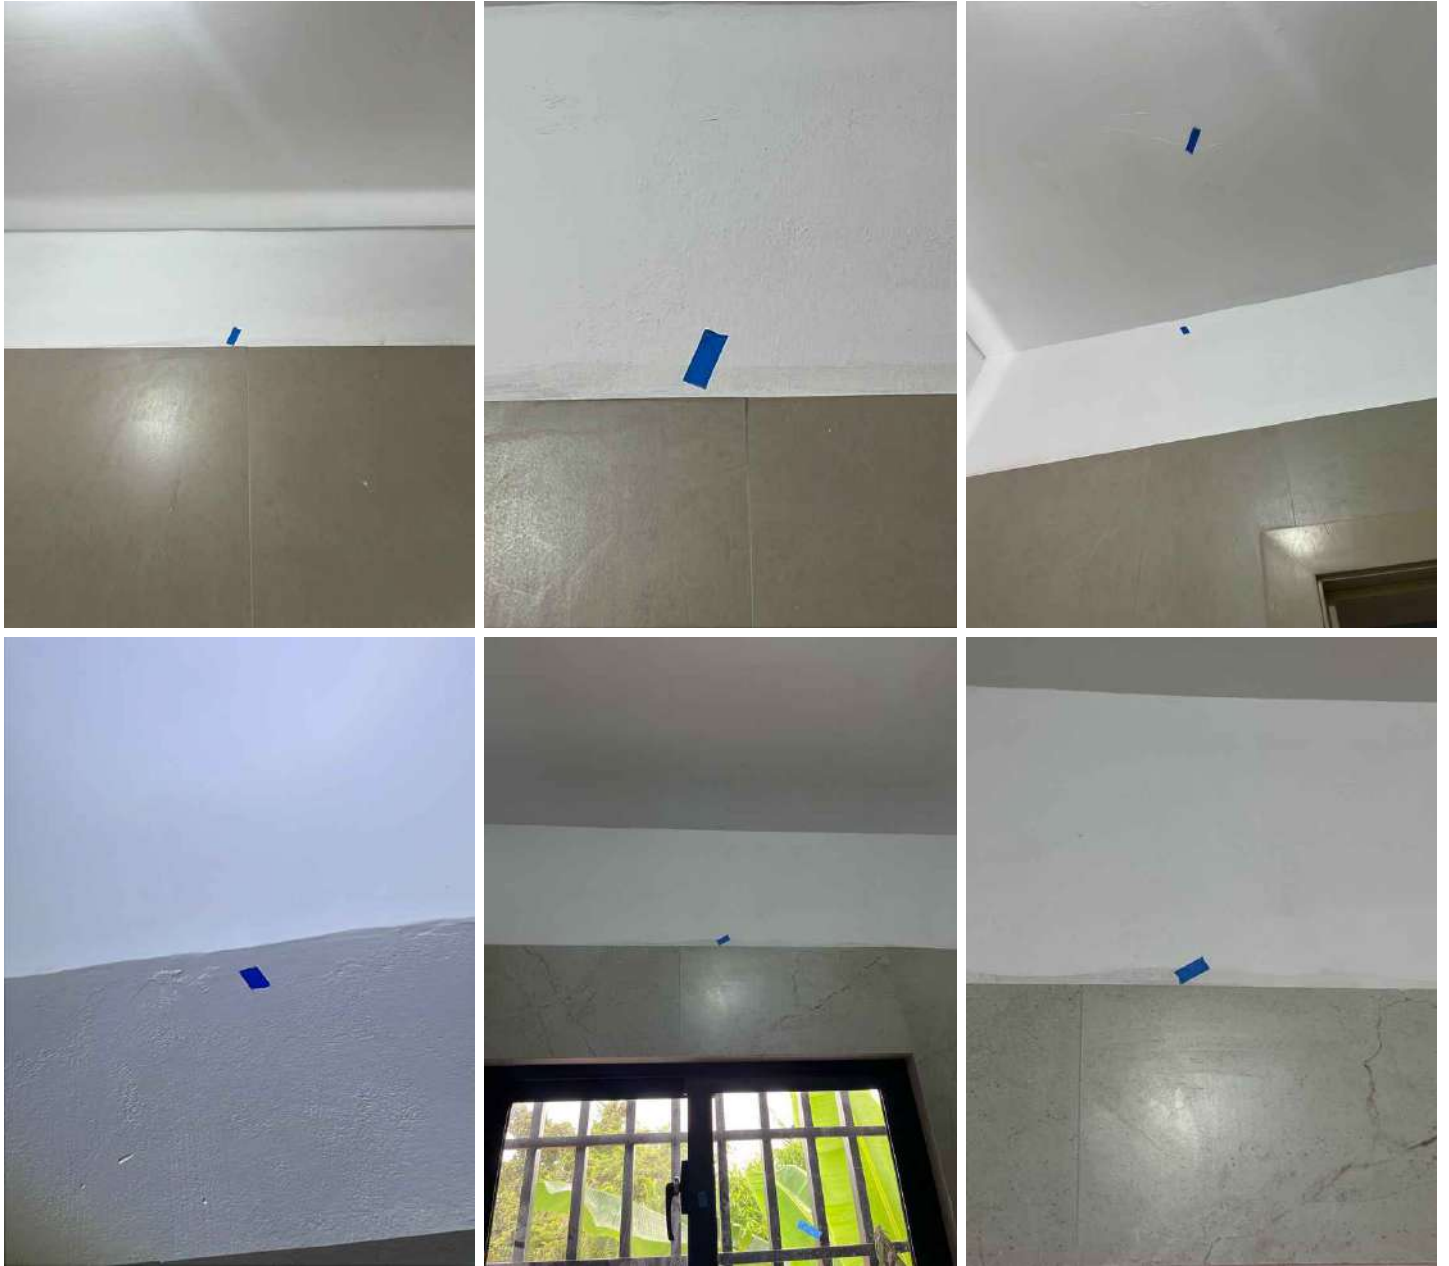
Reparación necesaria

Se observan áreas con detalles pendientes de masilla y pintura.

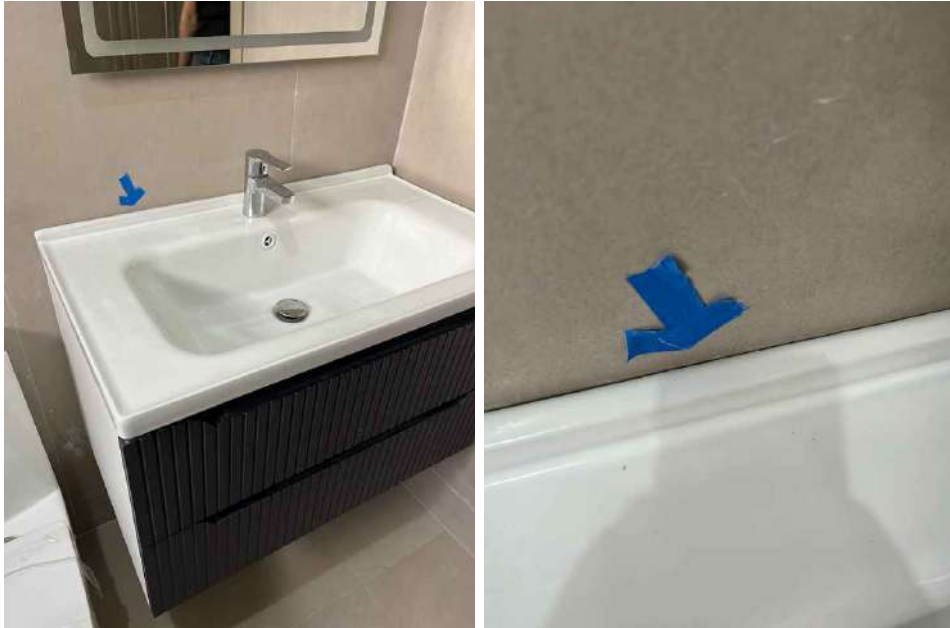
## 9.8.1 LAVAMANOS

**SELLADO BACKSPLASH**

Reparación necesaria

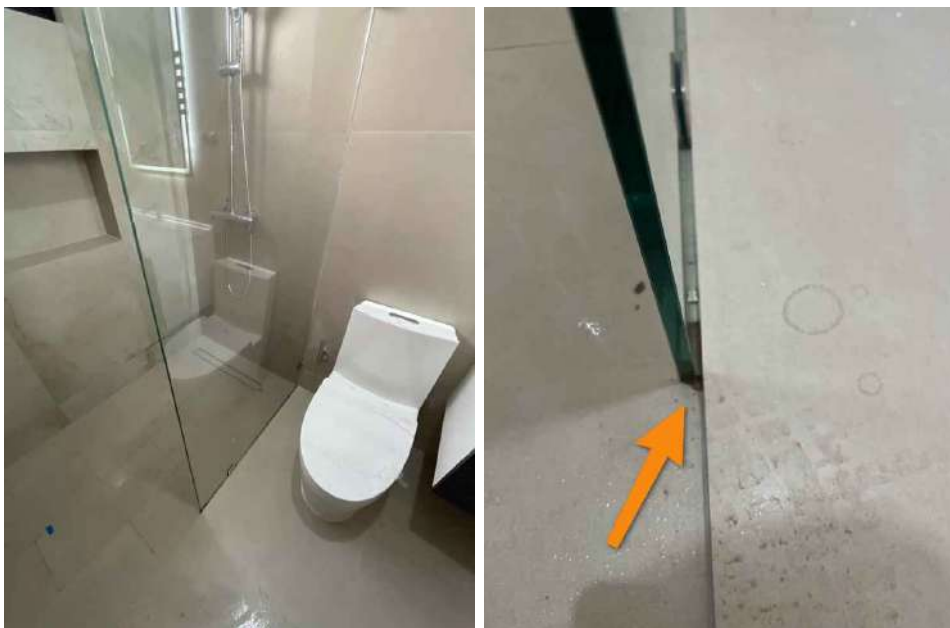
## 9.10.1 MAMPARA

**UBICACIÓN**

Reparación necesaria

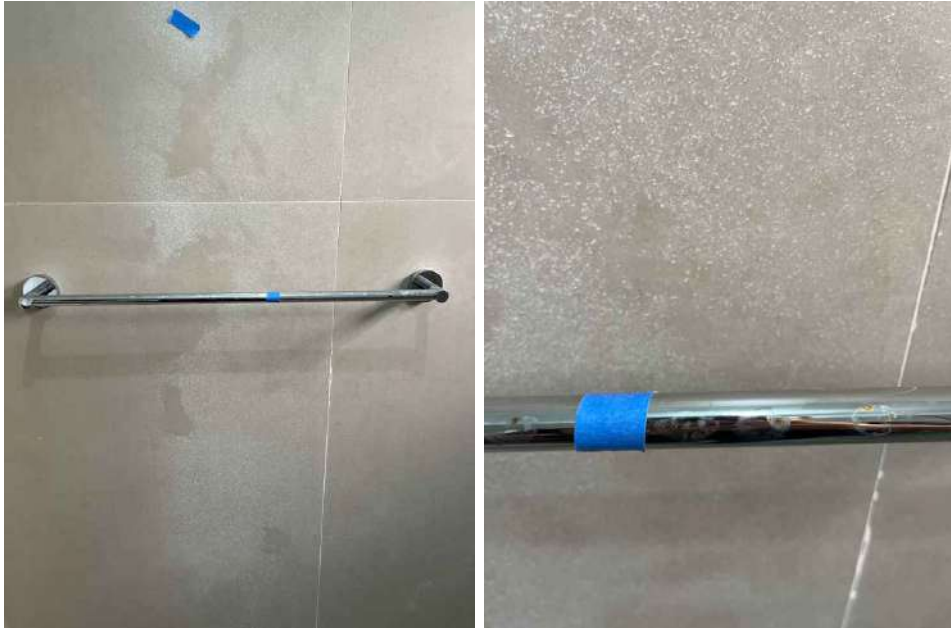
9.11.1 ACCESORIOS

**TOALLERO**

El toallero está oxidado.

Reparación necesaria

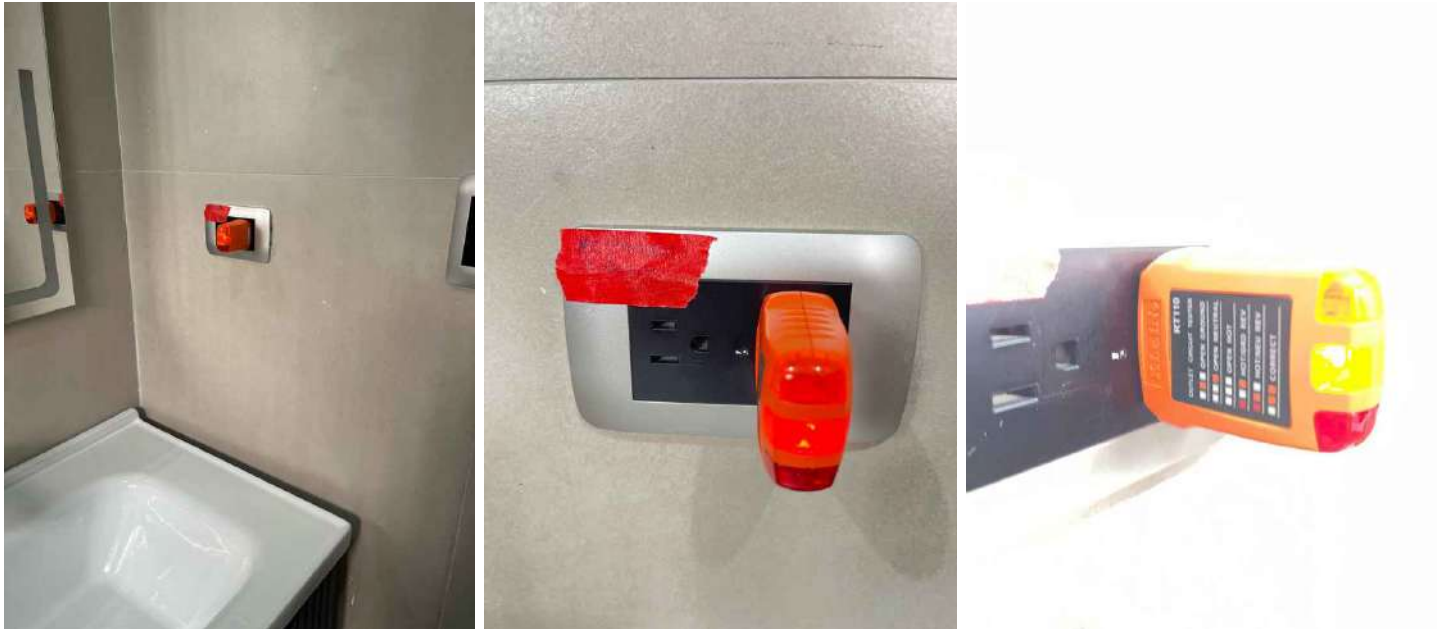
9.12.1 INSTALACIONES ELECTRICAS

**NO CONEXIÓN TIERRA**

Tomacorriente no está conectado a tierra.

Reparación necesaria

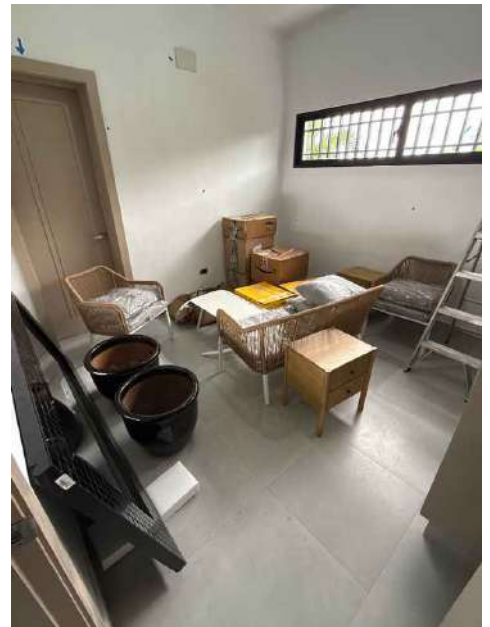
### ÁREA OBSTRUIDA

No se pudo revisar el piso en su totalidad debido a que el área se encontraba obstruida por mobiliario y materiales, lo cual impidió verificar posibles piezas maltratadas o rotas, piezas huecas, falta de derretido o variaciones en la tonalidad del derretido, así como tropezones u otros defectos.

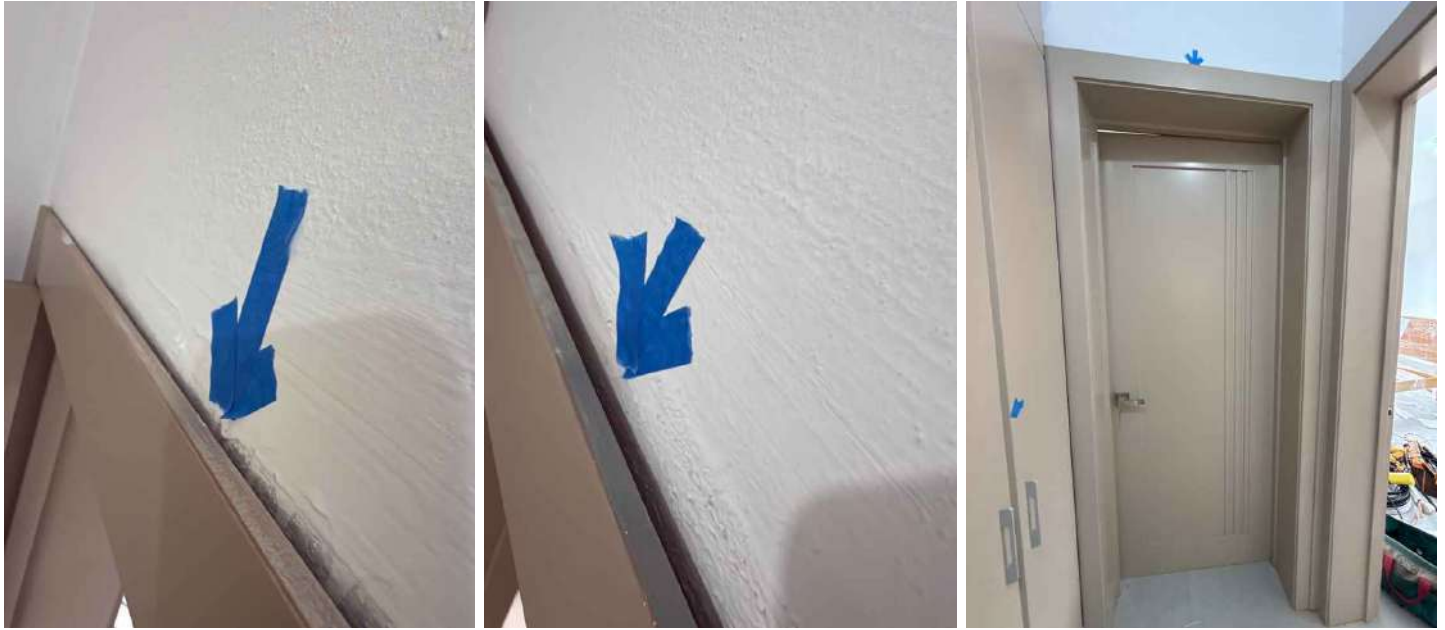
10.1.1 PUERTA

Reparación necesaria

Ausencia de masilla en borde superior de la jamba del lado interior y exterior.

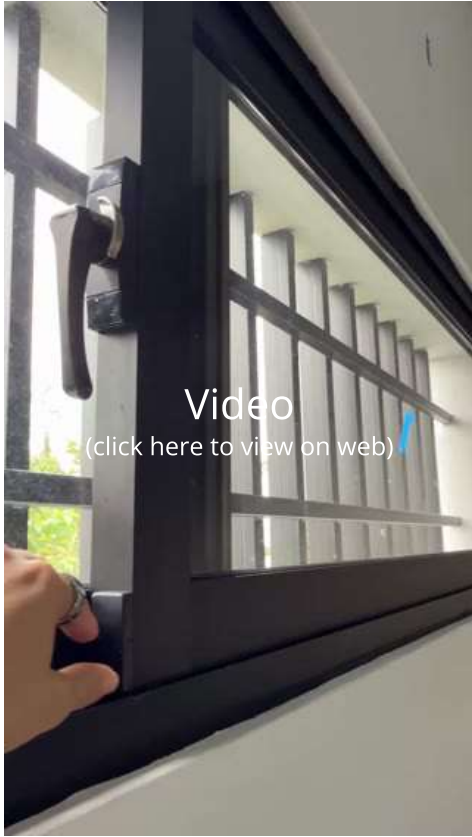
10.3.1 VENTANA

Reparación necesaria

**DIFICULTAD DE RODAMIENTO**

Se identifica dificultad de rodamiento en la hoja de la ventana, lo cual afecta su correcto desplazamiento.

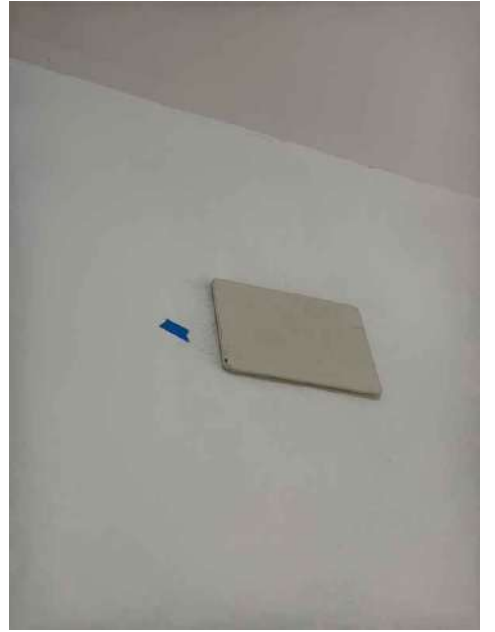
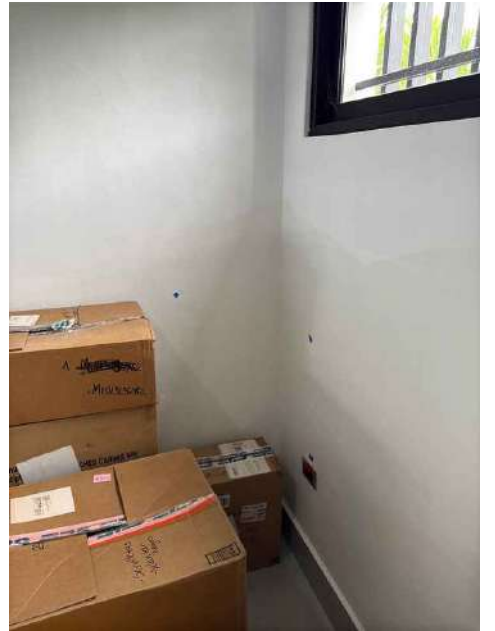
10.4.1 PAREDES

**TERMINACIÓN**

Se observan áreas con detalles pendientes de masilla y pintura.

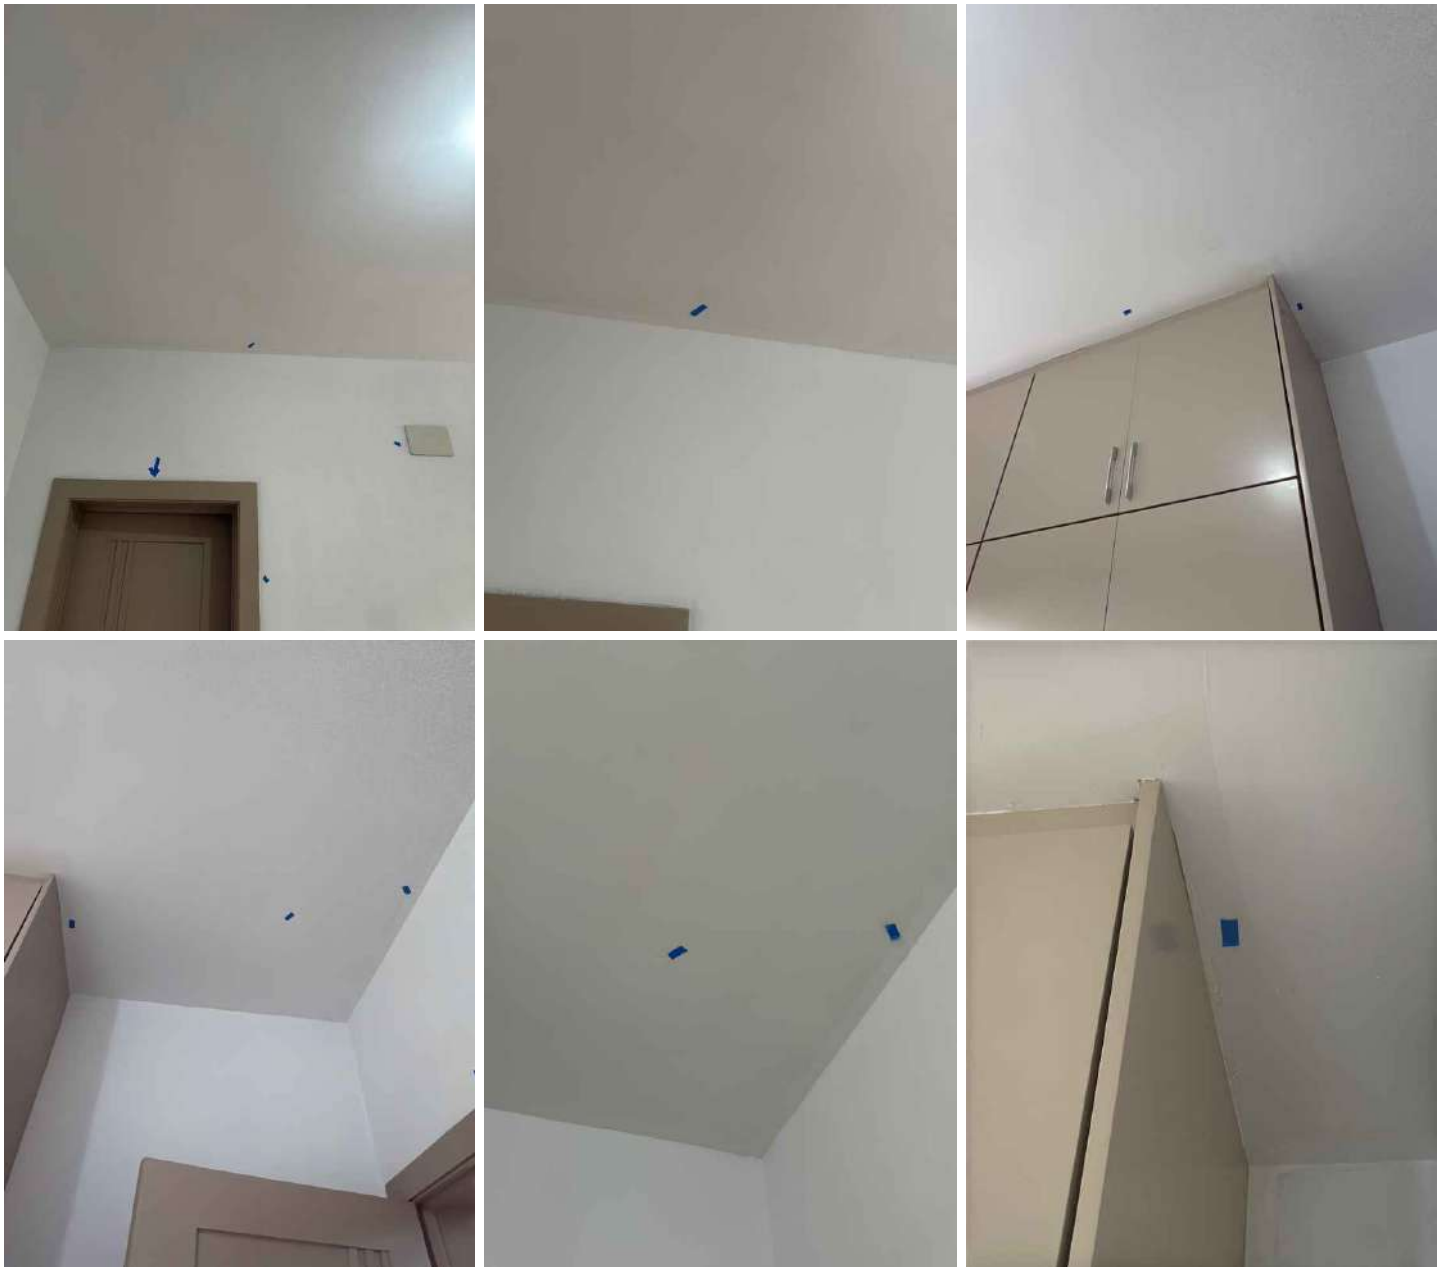
10.5.1 TECHO

**TERMINACIÓN**

Reparación necesaria

Se observan áreas con detalles pendientes de masilla y pintura.

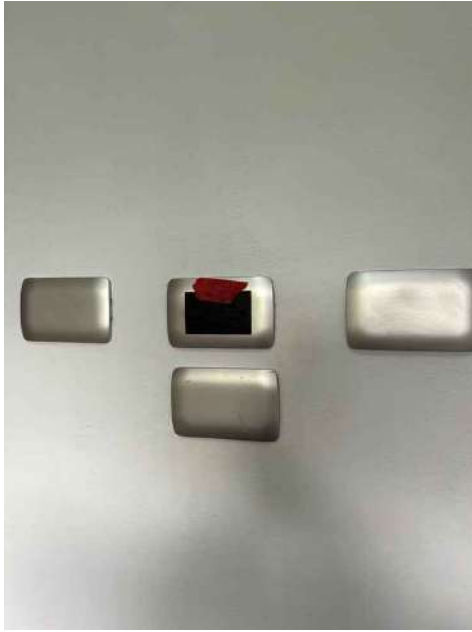
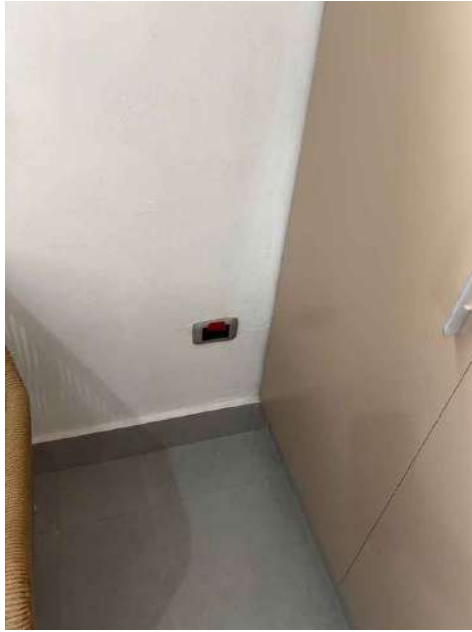
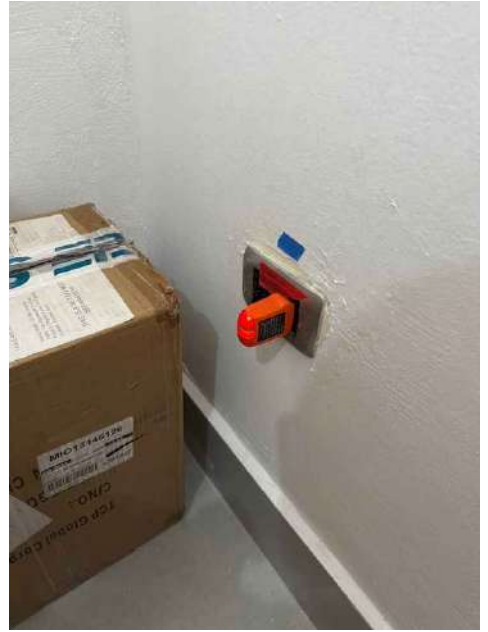
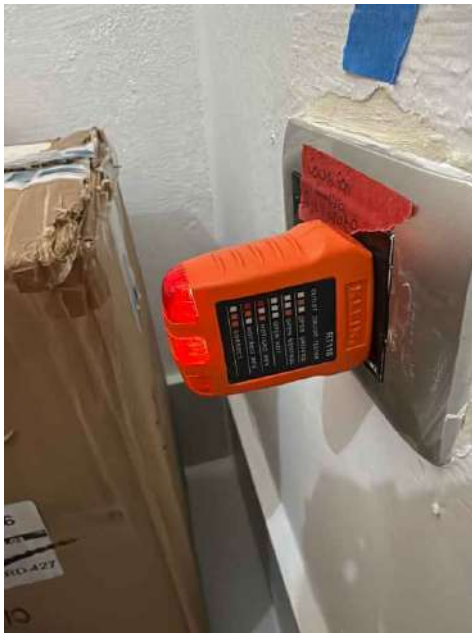
Reparación necesaria

Fase y neutro conectados de forma inversa, lo cual puede ocasionar funcionamiento incorrecto o inseguro de los equipos eléctricos, riesgo de descarga eléctrica al manipular aparatos conectados, y posibles daños en dispositivos electrónicos sensibles.

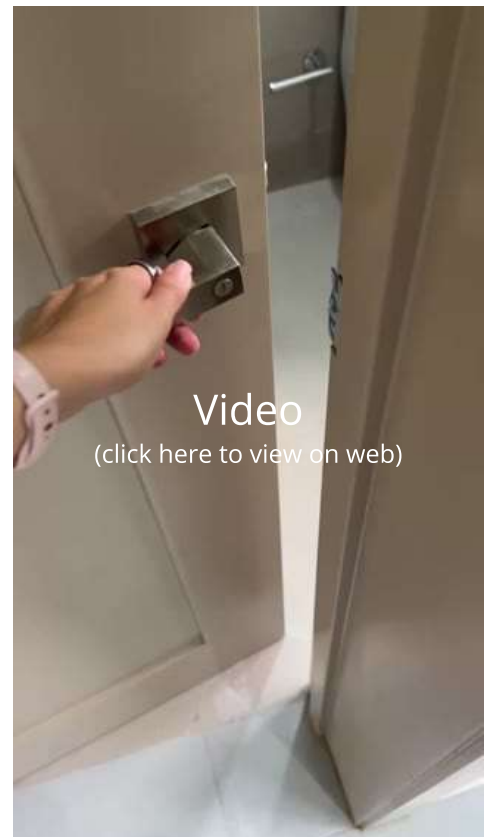
**FUNCIONAMIENTO**

La puerta roza contra su propio marco al momento de abrirla, lo cual afecta su correcto funcionamiento.
