## EJEMPLO DE INSPECCIÓN DE INMUEBLE - SUPERVISIÓN INMOBILIARIA RD

1234 Main Street  
, 12 22000

21/08/2024

Calle 1era, Sector Segundo,  
Edificio 3. Apt. 4

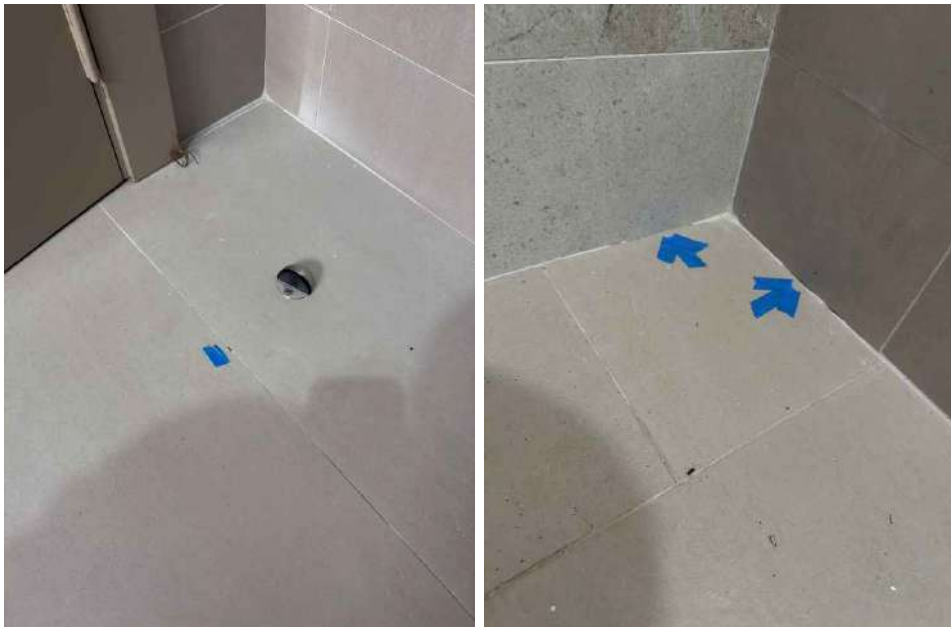
## 11.2.1 PISOS

**RETOQUE DE DERRETIDO**

Reparación necesaria

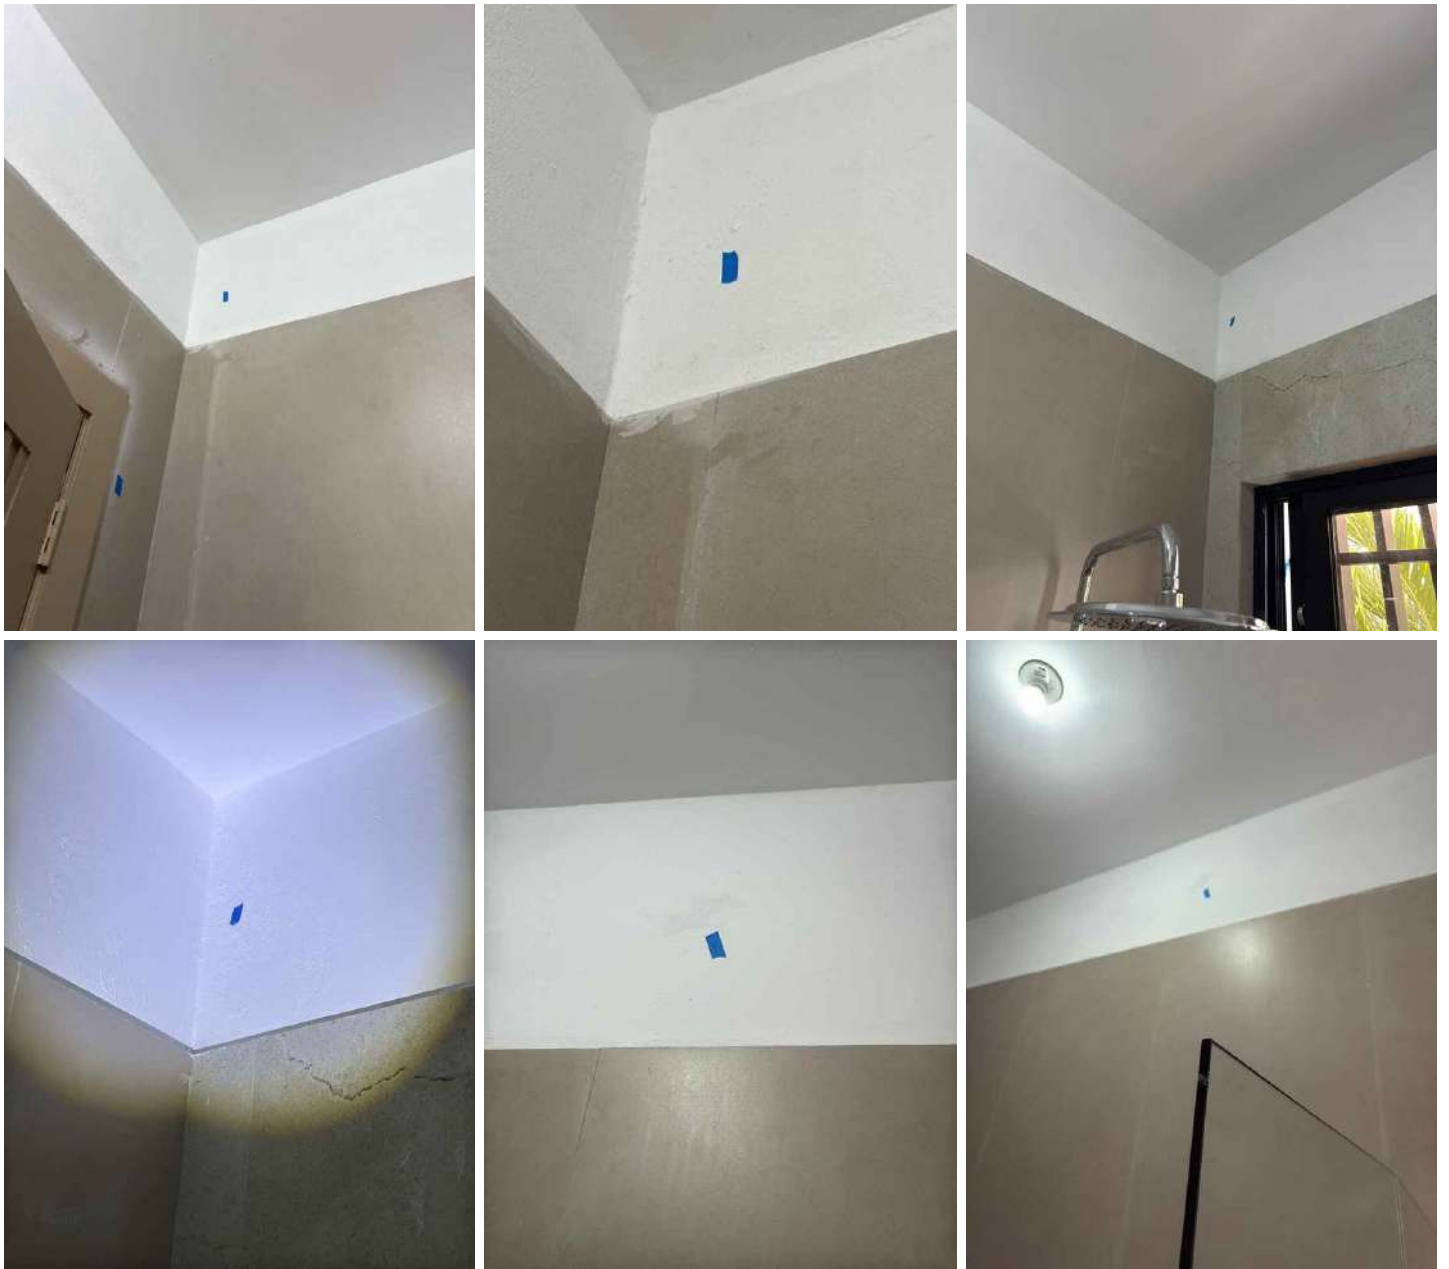
Reparación necesaria

Se observan áreas con detalles pendientes de masilla y pintura.

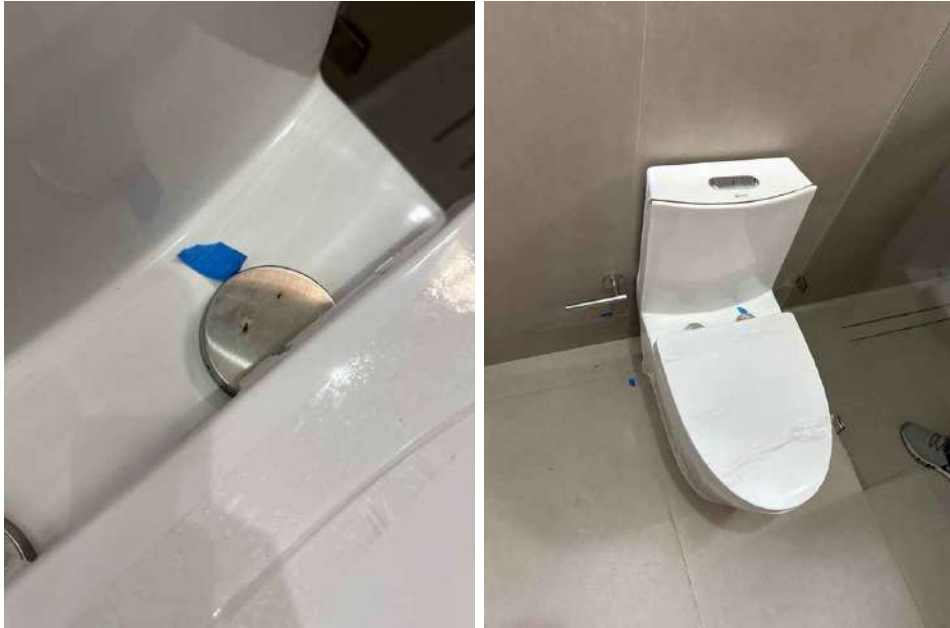
## 11.7.1 INODORO

**CONDICIÓN TAPA DE INODORO**

Se observa signo de oxidación en anclaje de tapa.

Reparación necesaria

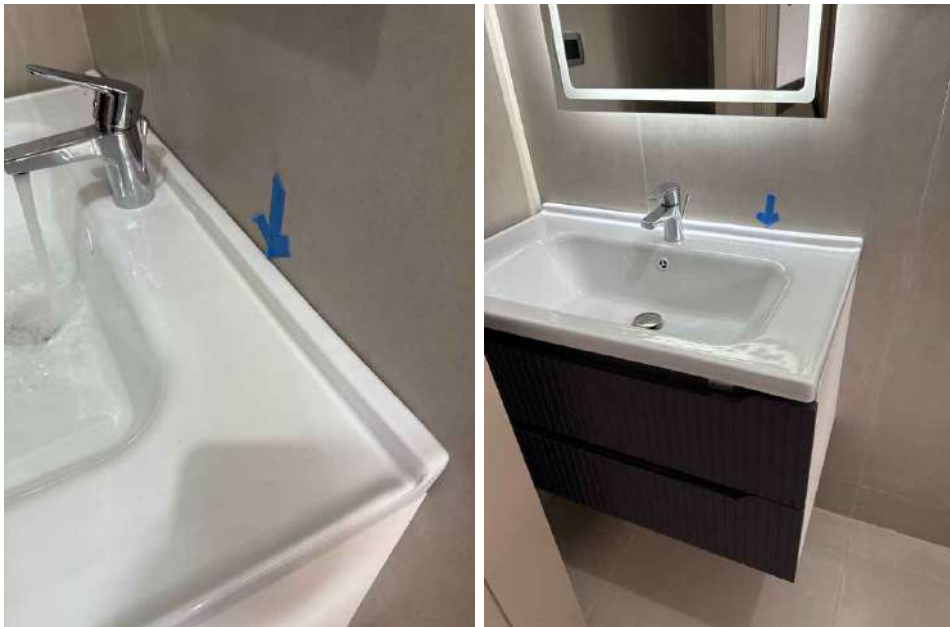
## 11.8.1 LAVAMANOS

**SELLADO BACKSPLASH**

Ausencia de masilla en junta borde backsplash.

Reparación necesaria
