## EJEMPLO DE INSPECCIÓN DE INMUEBLE - SUPERVISIÓN INMOBILIARIA RD

1234 Main Street  
, 12 22000

21/08/2024

Calle 1era, Sector Segundo,  
Edificio 3. Apt. 4

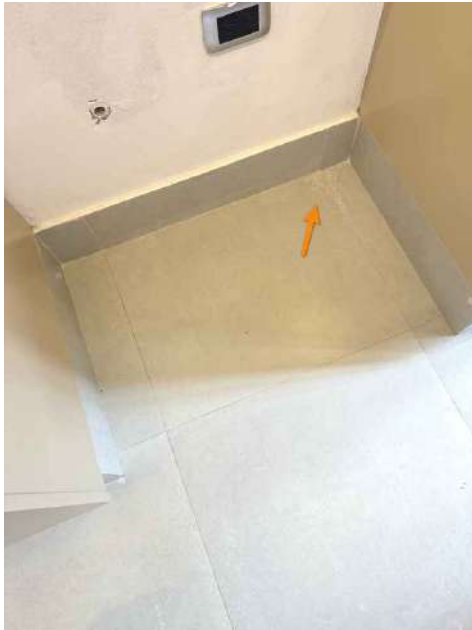
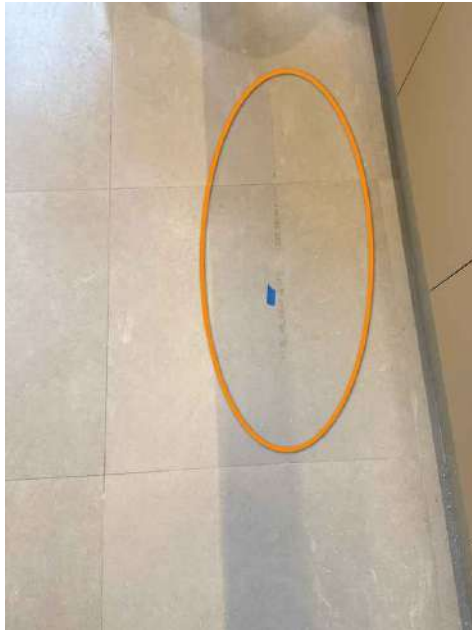
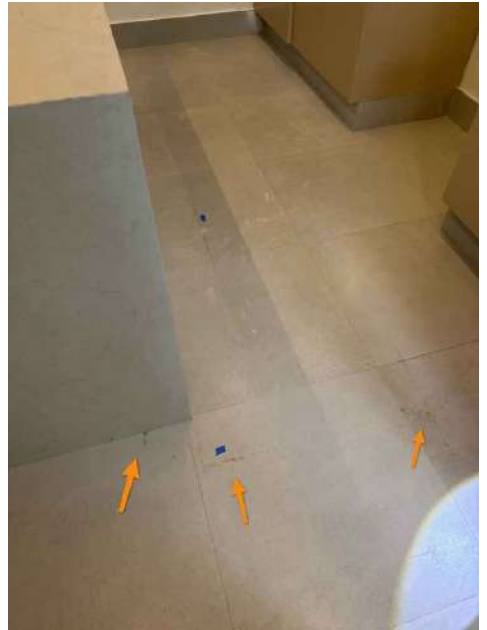
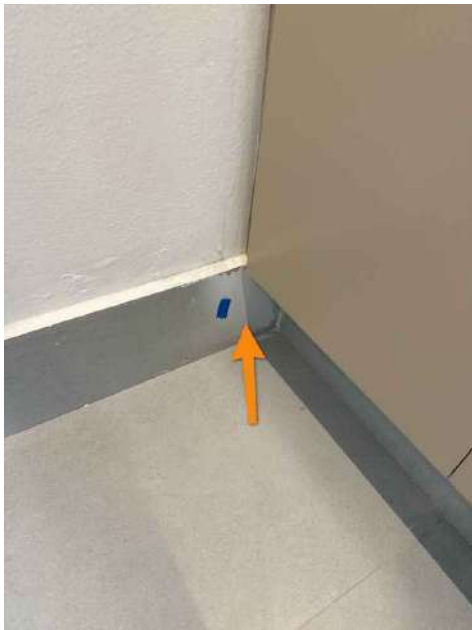
**LIMPIEZA**

Se identifica la necesidad de una limpieza general del piso, para remover manchas y residuos y así garantizar condiciones apropiadas de presentación.

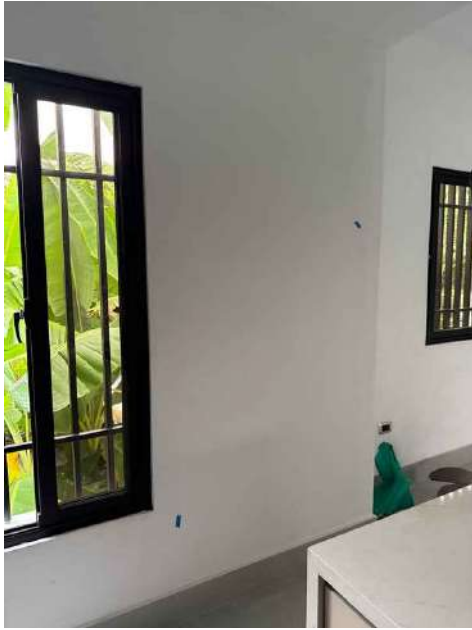
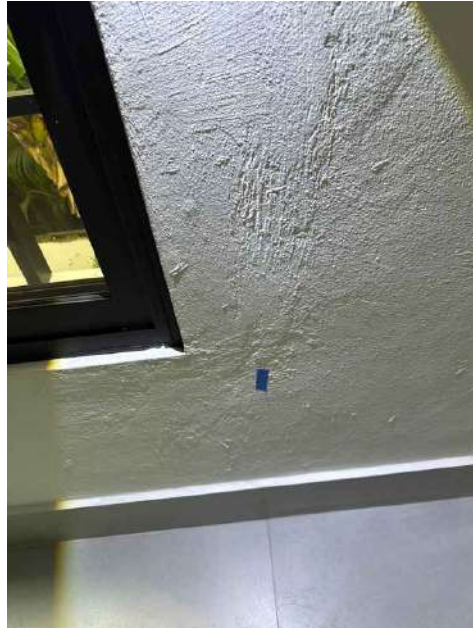
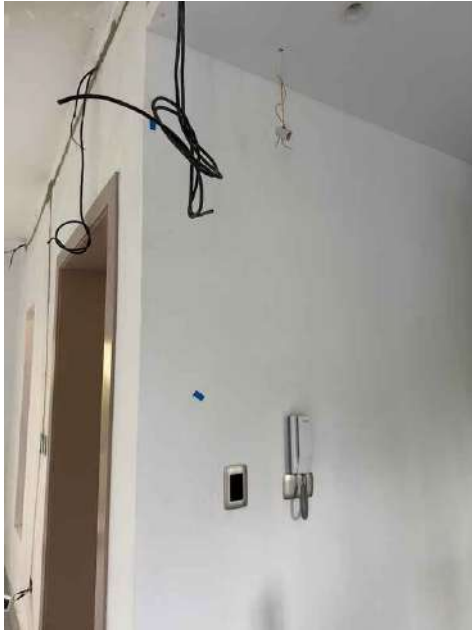
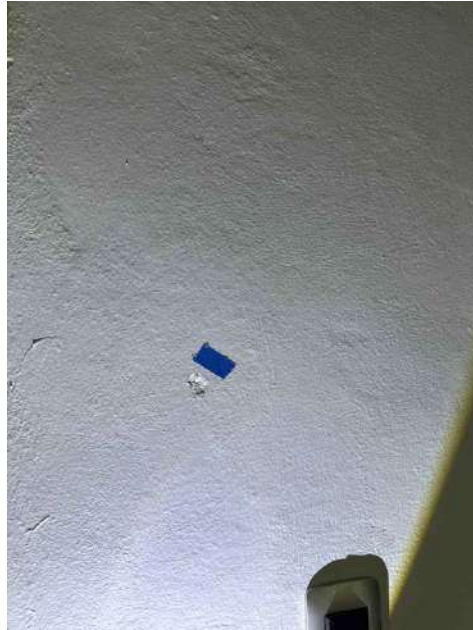
2.3.1 PAREDES

**TERMINACIÓN**

Reparación necesaria

Se observan áreas con detalles pendientes de masilla y pintura.

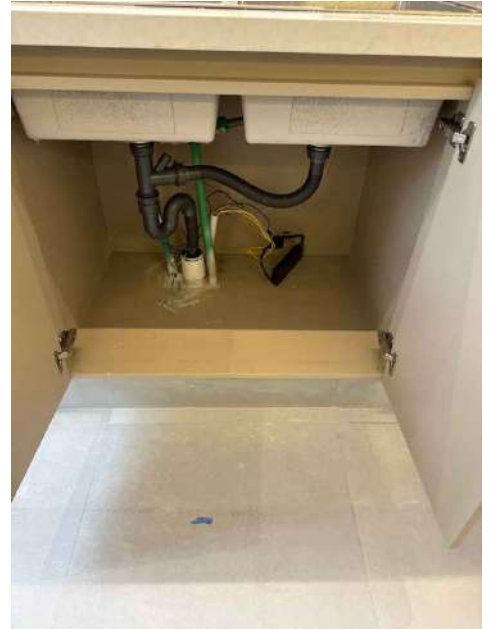
Reparación necesaria

Se observa ausencia de bandeja de protección contra humedad en el área debajo del fregadero..

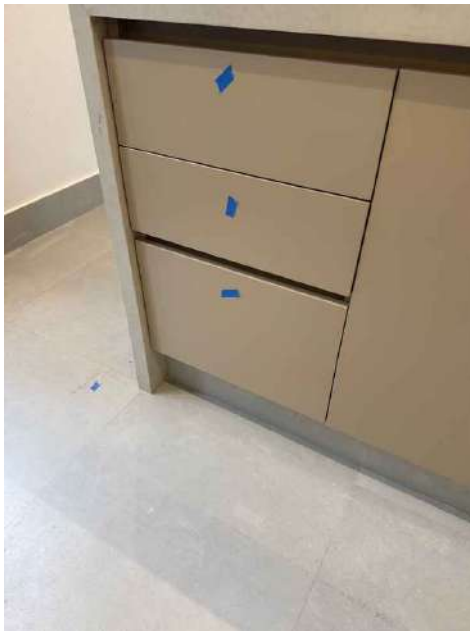
## 2.7.3 GABINETES

**GAVETAS (ÁREA DESAYUNADOR)**

Reparación necesaria

Las gavetas no cuentan con sistema de freno en su deslizamiento.

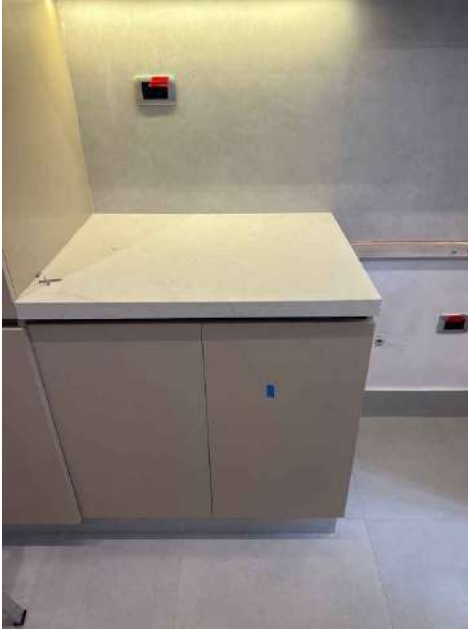
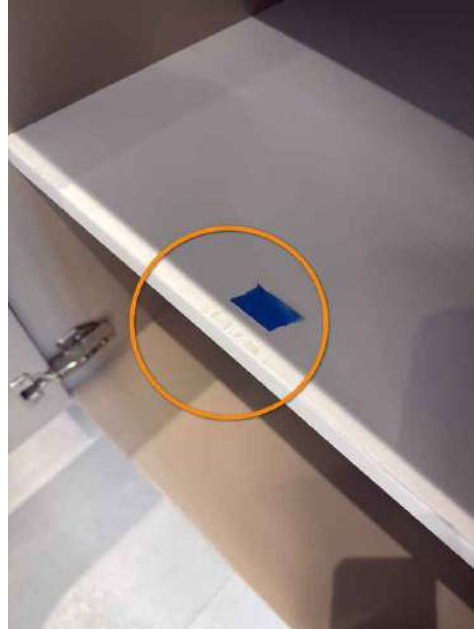
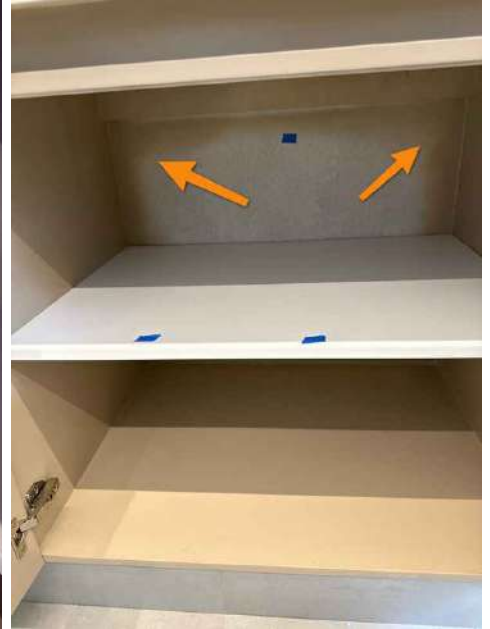
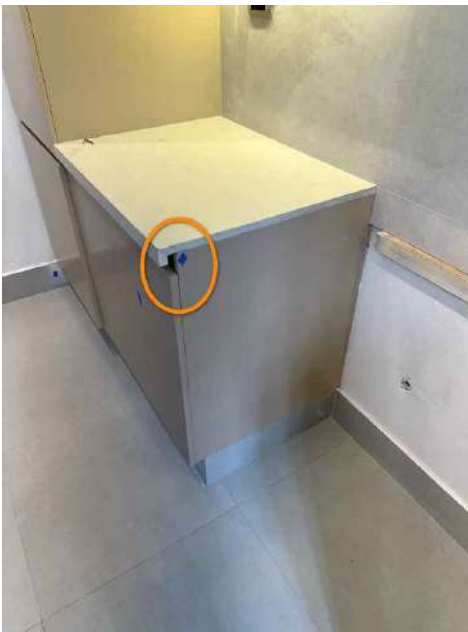
Reparación necesaria

- Se observa exceso de pintura en la trameria central.
- Se observa exceso de pintura en la pared posterior, afectando la uniformidad del acabado.
- Se observa un tramo maltratado en el lado de la estufa, afectando el acabado de la superficie.

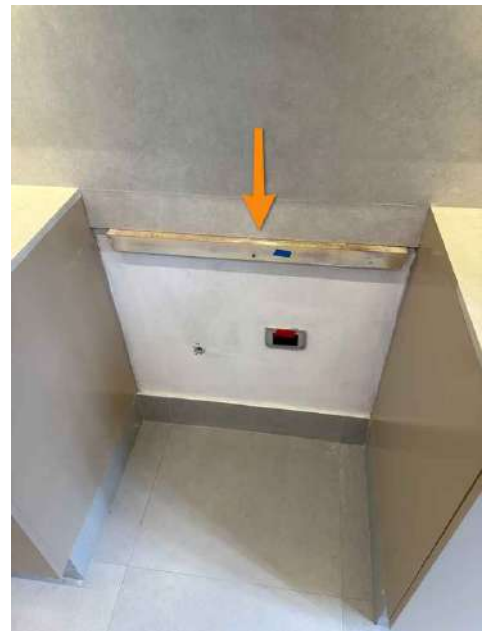
Reparación necesaria

Se observa madera pendiente de ser removida debajo de revestimiento.

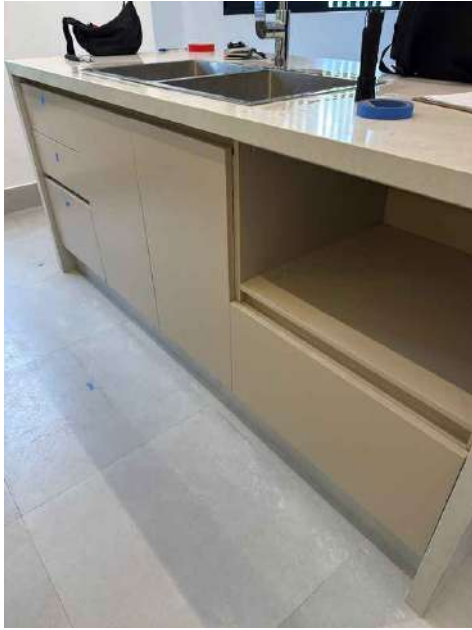
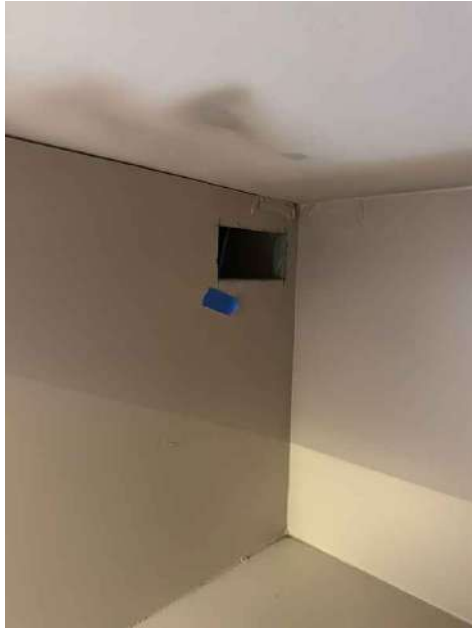
2.7.8 GABINETES

**GABINETE INFERIOR (LADO DERECHO FREGADERO)**

Reparación necesaria

Se observa ausencia de tomacorrientes en el área correspondiente.

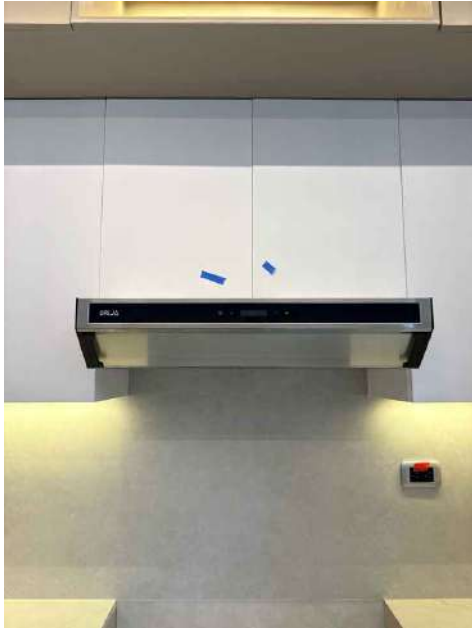
2.7.9 GABINETES

Reparación necesaria

**GABINETE (ENCIMA EXTRACTOR)**

Se observa que las puertas no abren. El fabricante debe indicar si este tramo está destinado para uso o no.

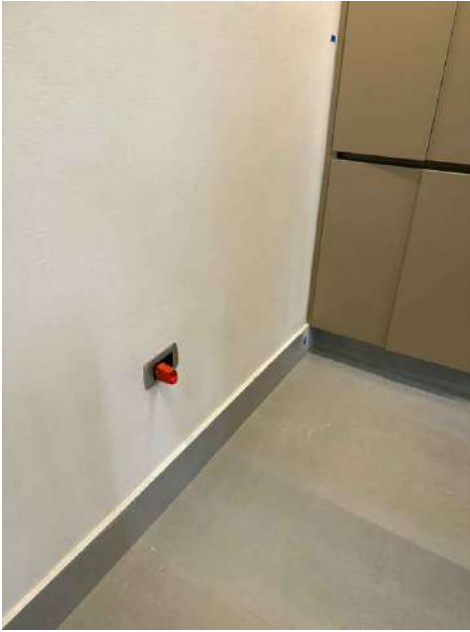
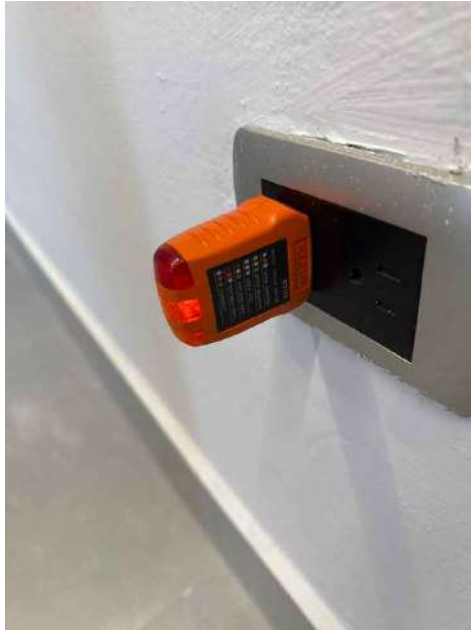
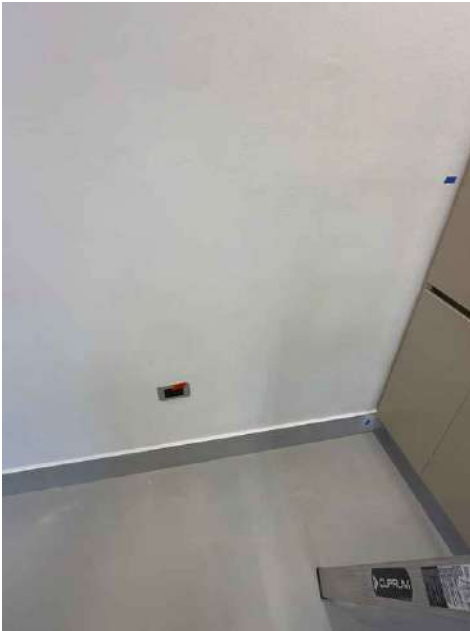
2.8.1 INSTALACIONES ELECTRICAS

**NO CONEXIÓN TIERRA**

Tomacorrientes de la cocina no están conectados a tierra.

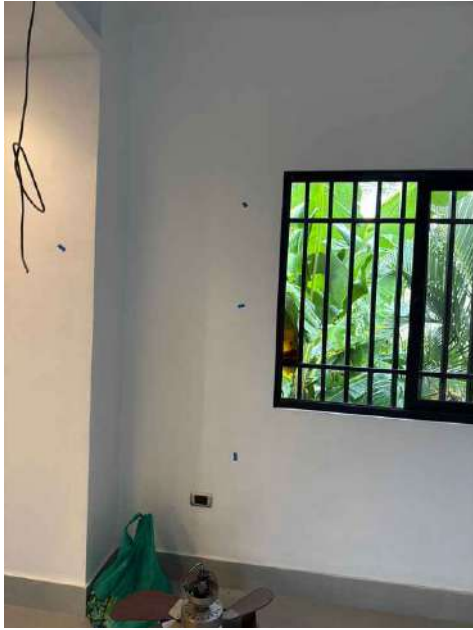
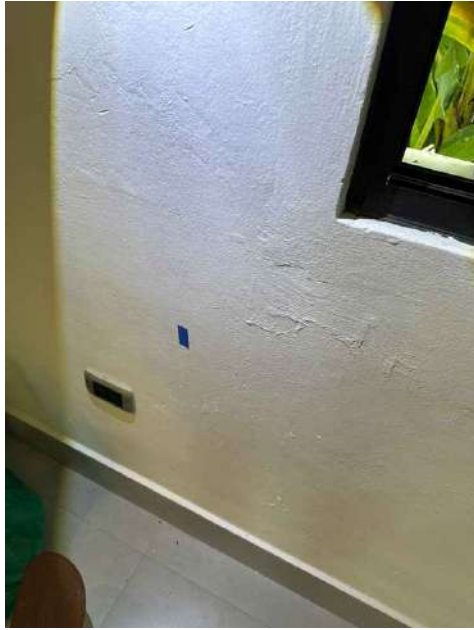
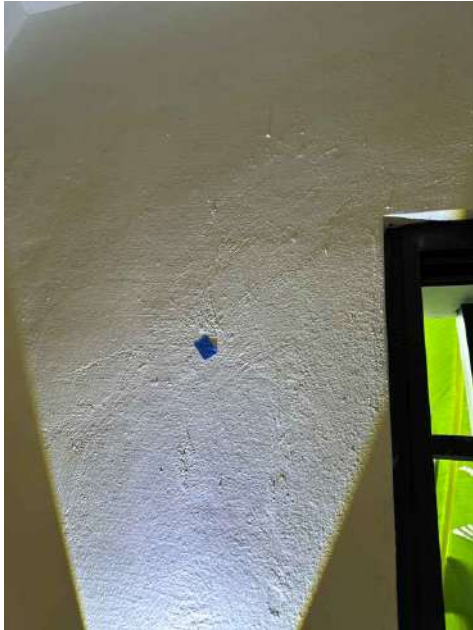
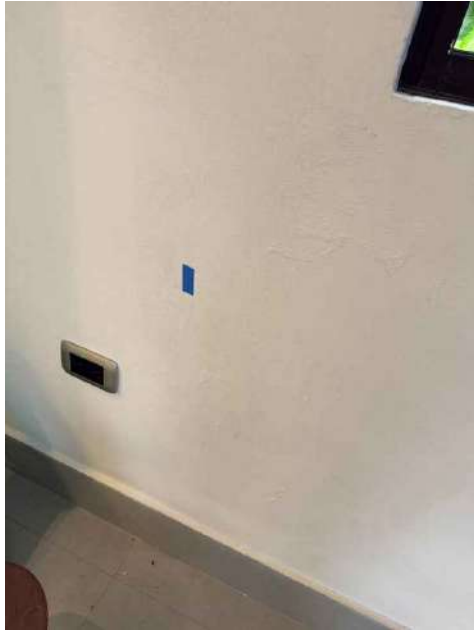
3.3.1 PAREDES

**TERMINACIÓN**

Reparación necesaria

Se observan áreas con detalles pendientes de masilla y pintura.

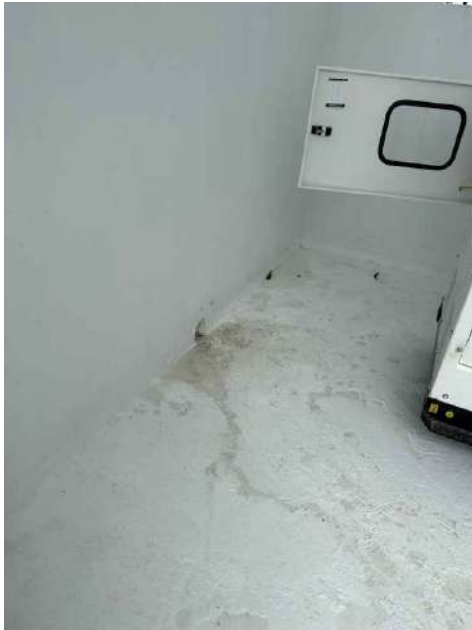
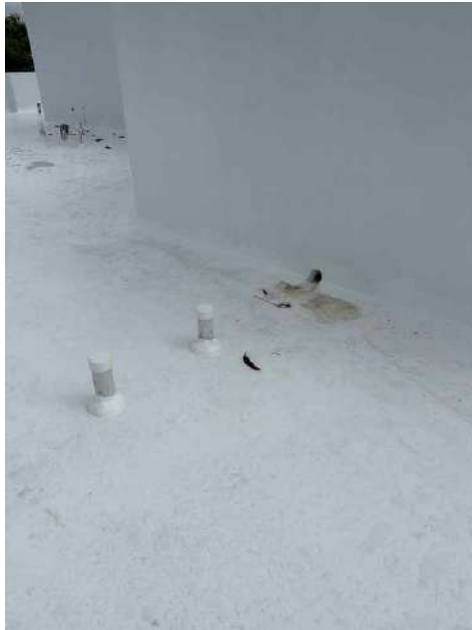
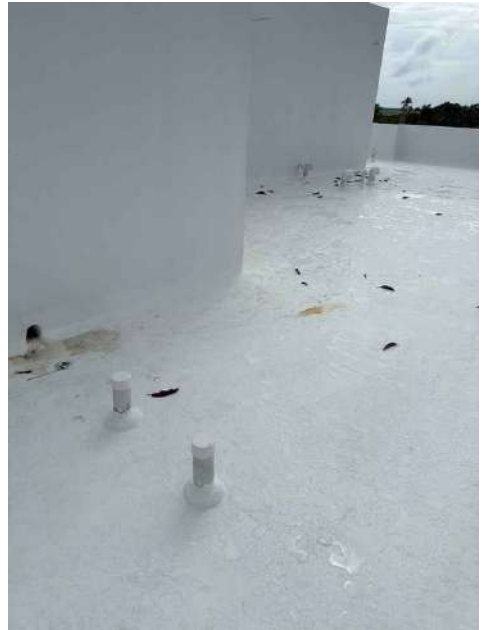
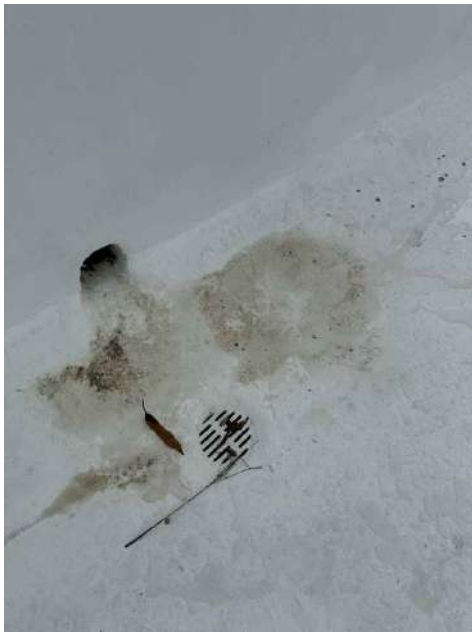
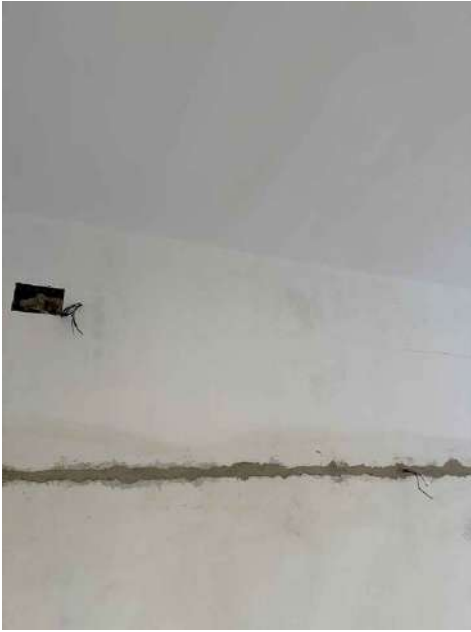
Se observa presencia de humedad previa en el punto especificado. Esta condición debe ser monitoreada para verificar si persiste y, de ser así, proceder con la identificación y solución de la causa. Adicionalmente, en la inspección del techo se observa un área correctamente impermeabilizada.

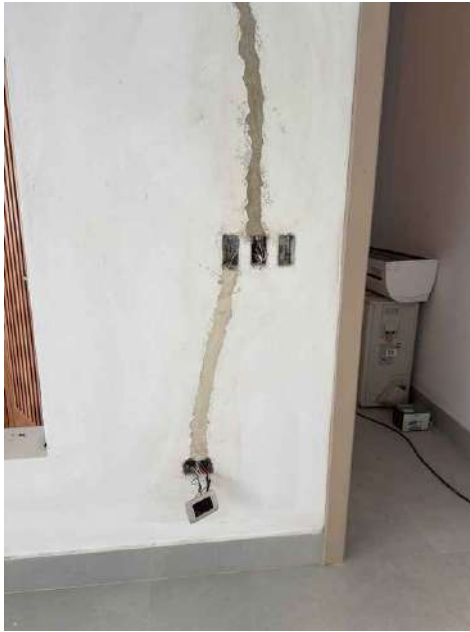
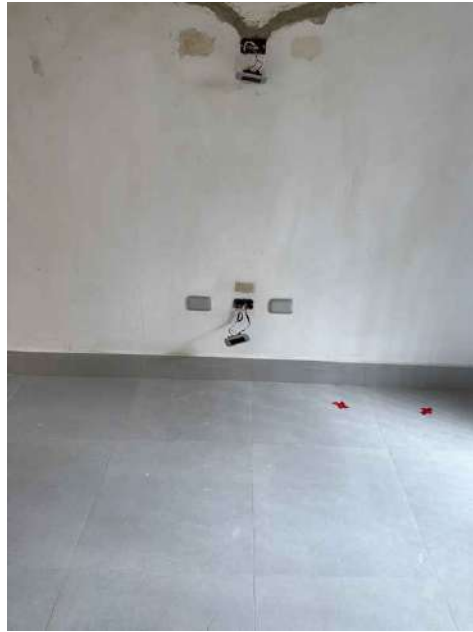
## 3.5.1 INSTALACIONES ELECTRICAS

**ACCESORIOS ELÉCTRICOS**

- No se observan interruptores instalados.
- Se observan dos (2) toma corriente pendientes de ser instalados en su posición final.

Reparación necesaria

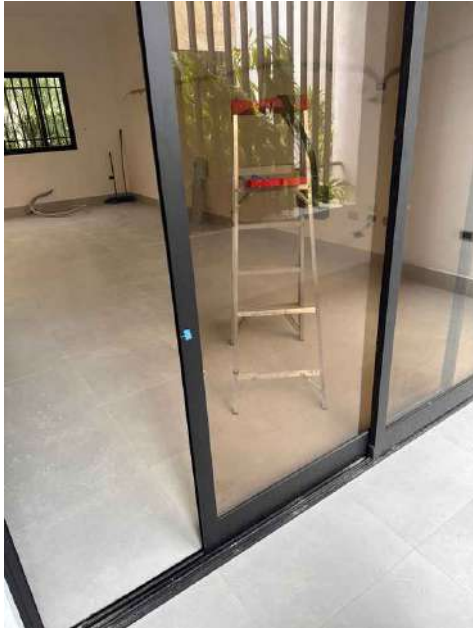
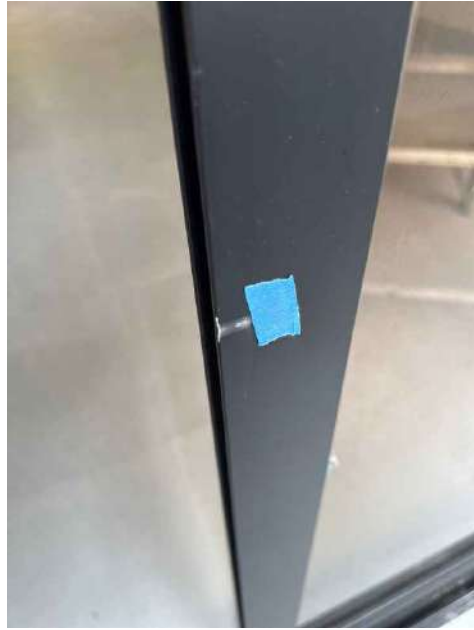
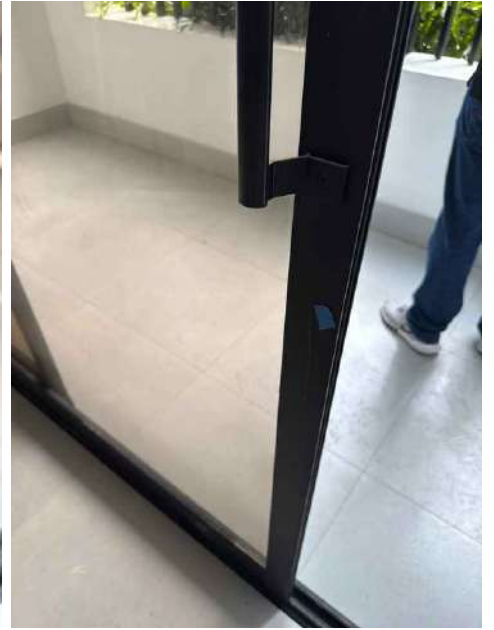
4.1.1 PUERTA CORREDIZA

**DAÑO SUPERFICIAL**

Se identifica perfil pelado.

Reparación necesaria

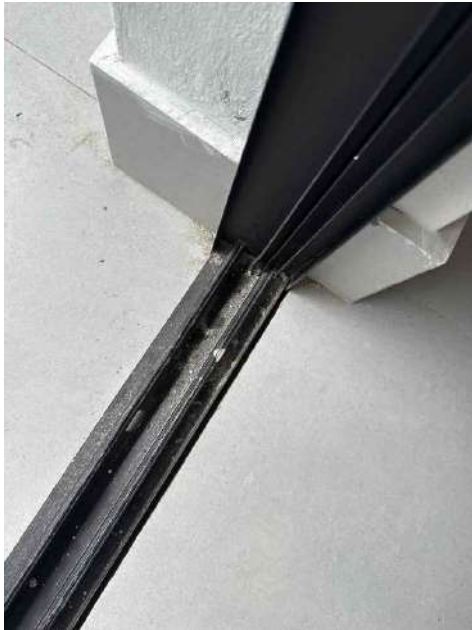
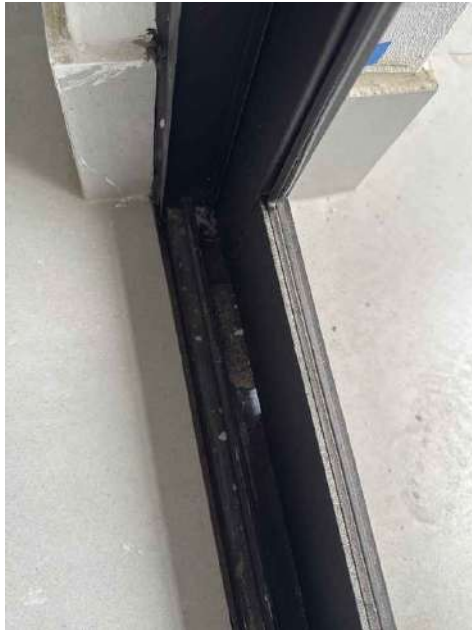
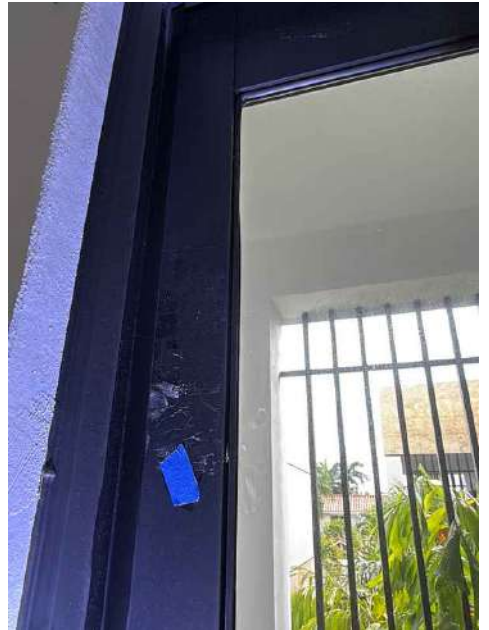
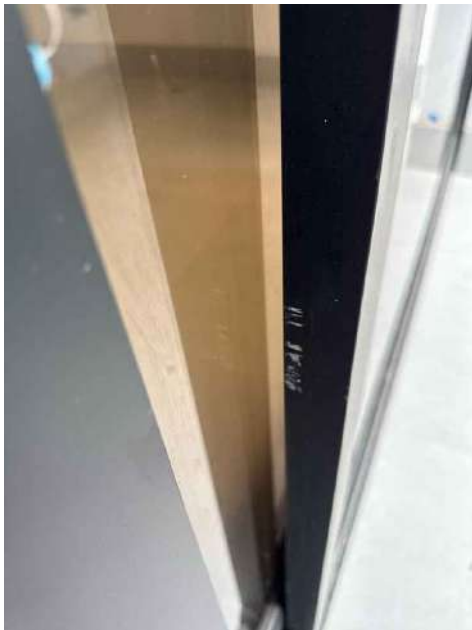
4.1.2 PUERTA CORREDIZA

**LIMPIEZA**

Se identifica la necesidad de una limpieza general, para remover manchas y residuos y así garantizar condiciones apropiadas de presentación.

Reparación necesaria

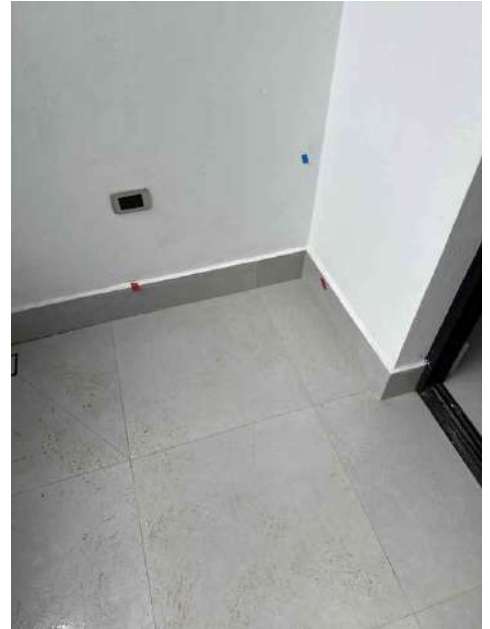
4.2.1 PISOS

**HUECAS**

Dos (2) zócalos huecos identificados.

Reparación necesaria

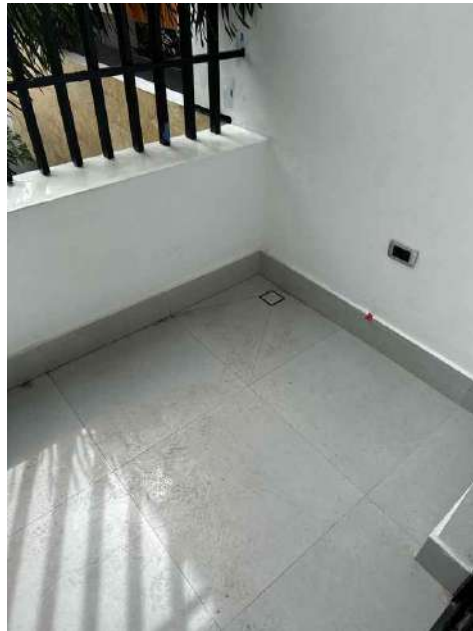
4.2.2 PISOS

**PENDIENTE**

Se observa área con agua estancada justo antes del drenaje.

Reparación necesaria

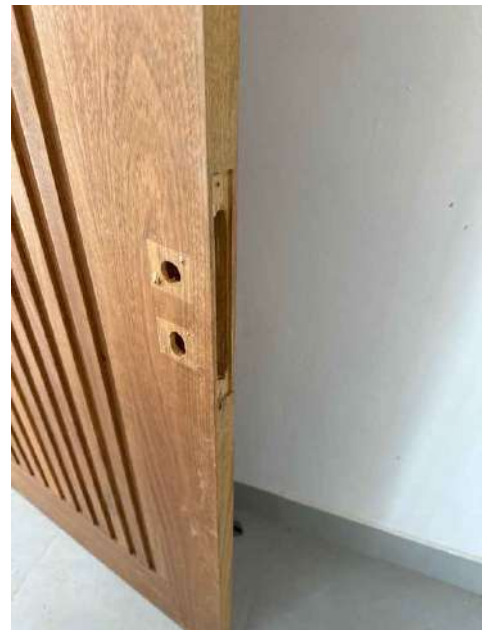
PUERTA ENTRADA

#### AUSENCIA LLAVÍN

Se observa ausencia de llavín al momento de realizar la inspección.

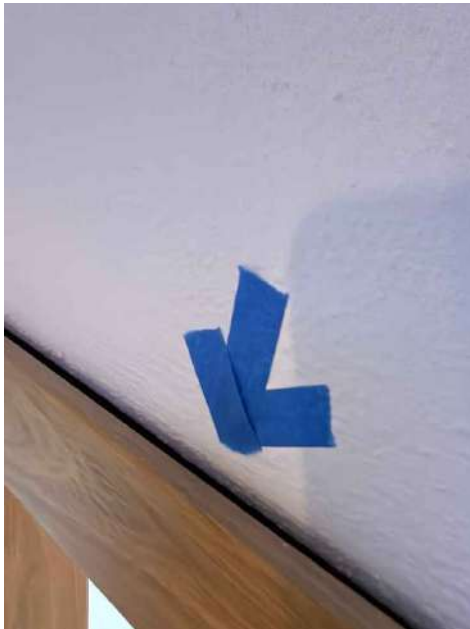
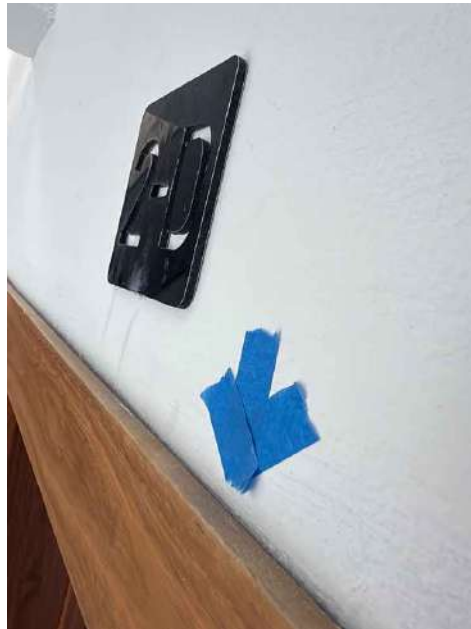
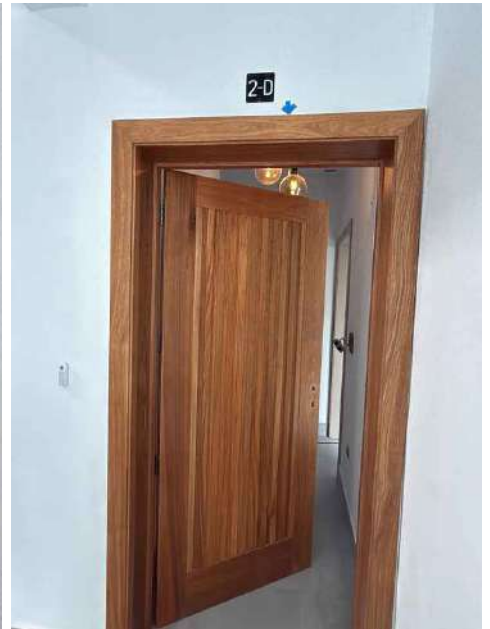
5.1.2 PUERTA ENTRADA  
**SELLADO**

Ausencia de masilla en borde superior del lado interior y exterior.

Reparación necesaria

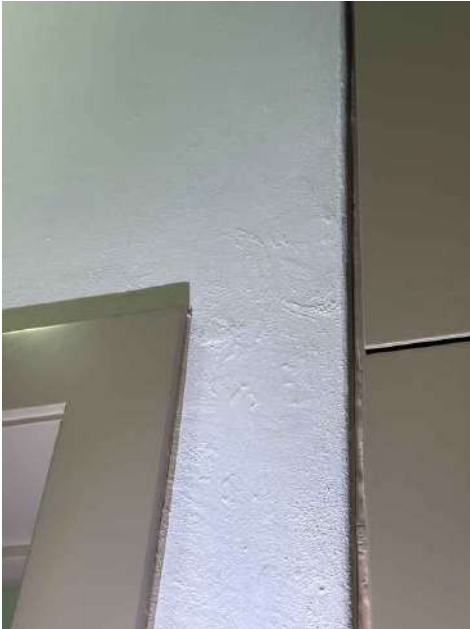
5.3.1 PAREDES

**TERMINACIÓN**

Se observan áreas con detalles pendientes de masilla y pintura.

Reparación necesaria

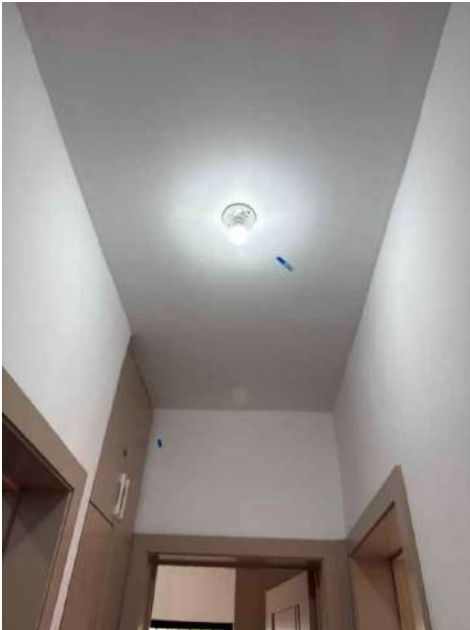
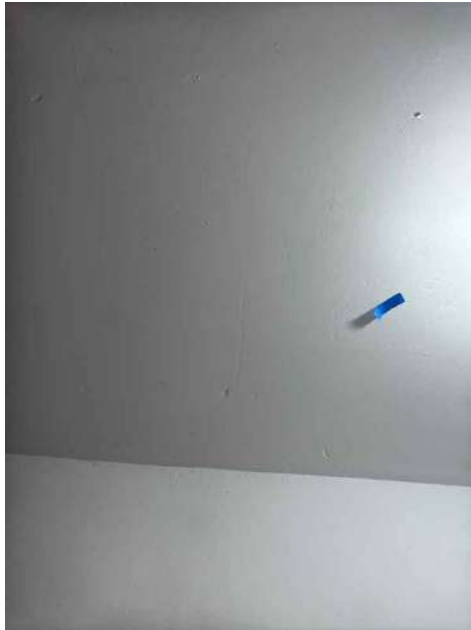
5.4.1 TECHO

**TERMINACIÓN**

Se observan áreas con detalles pendientes de masilla y pintura.

Reparación necesaria

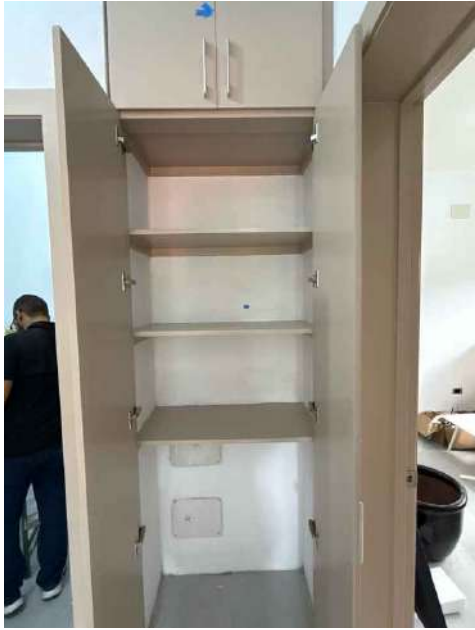
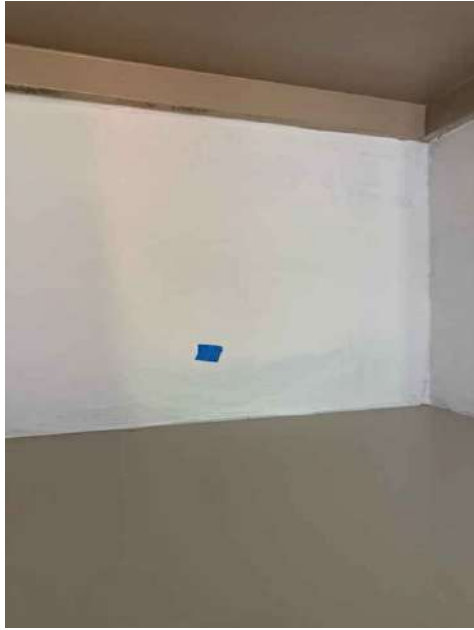
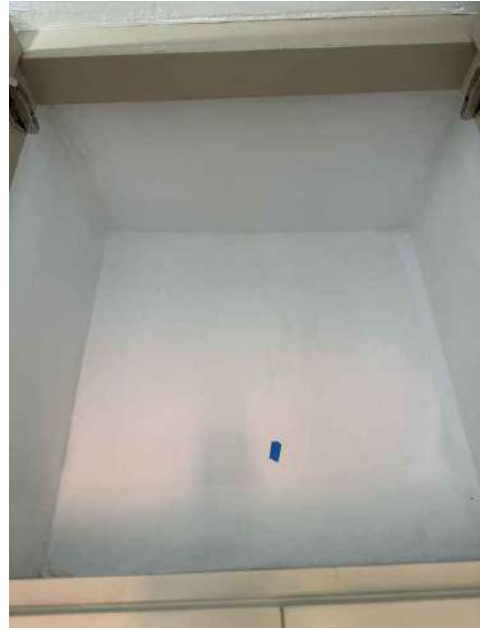
5.5.1 CLOSET

**TERMINACION PAREDES**

Se observan áreas con detalles pendientes de masilla y pintura.

Reparación necesaria

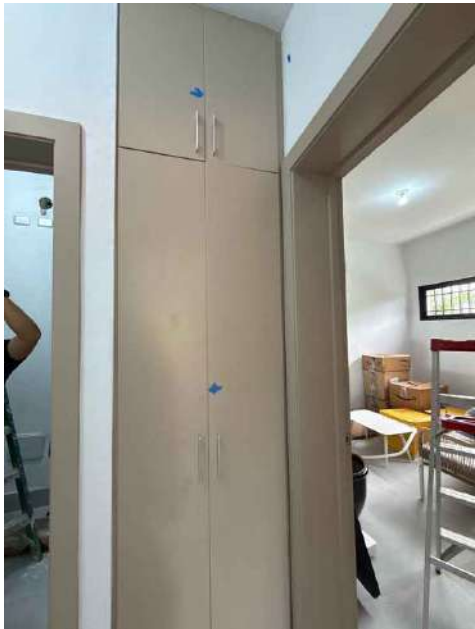
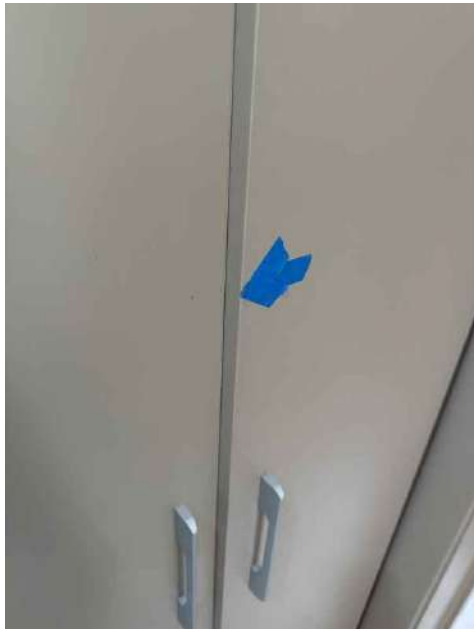
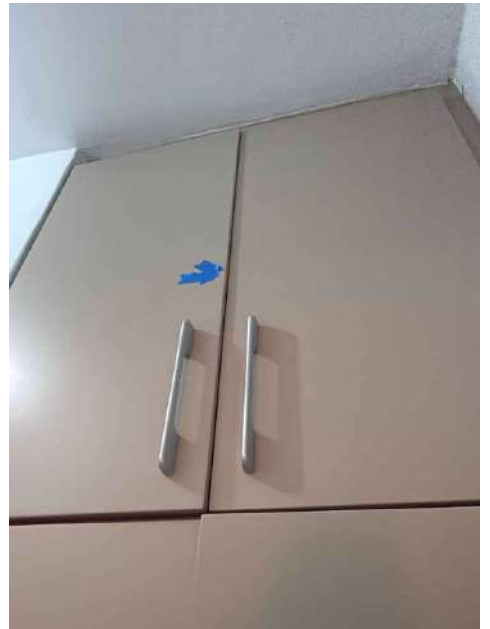
5.5.2 CLOSET

**PUERTA DESAJUSTADA**

Se observan puerta desajustadas en el closet.

Reparación necesaria

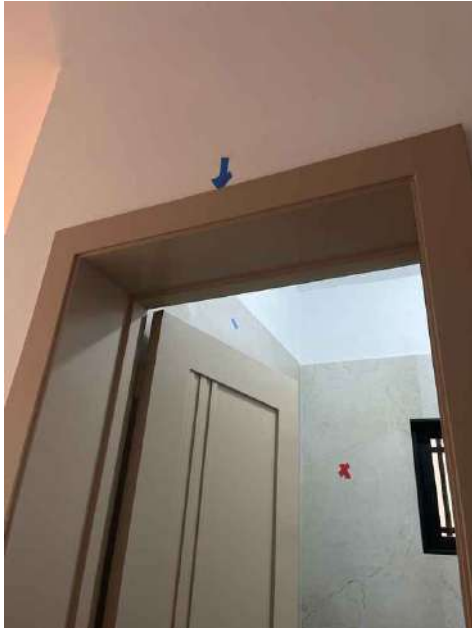
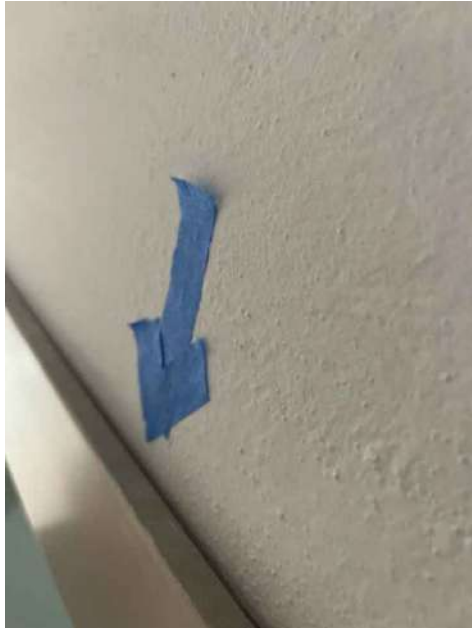
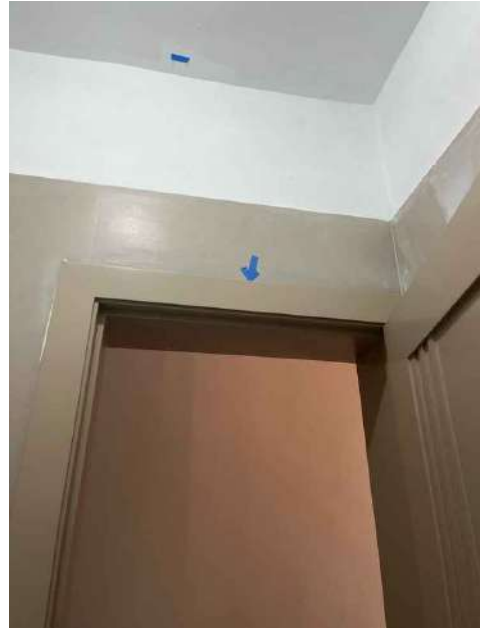
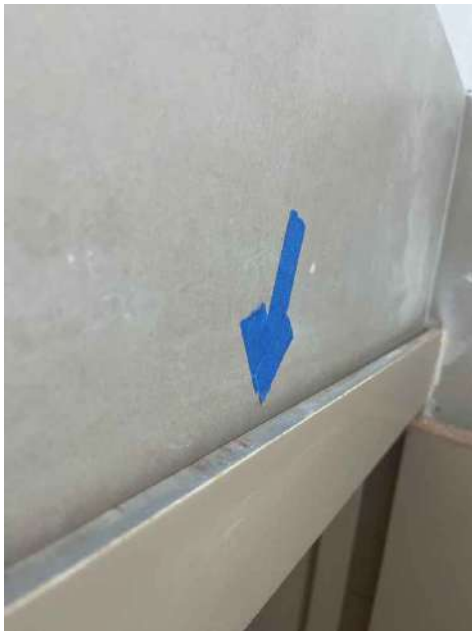
Ausencia de masilla en el borde superior, del lado interior y exterior

Reparación necesaria

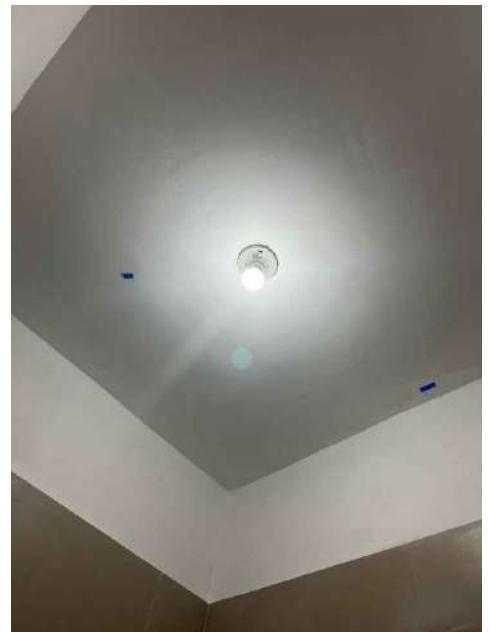
Se observan áreas con detalles pendientes de masilla y pintura.

Reparación necesaria

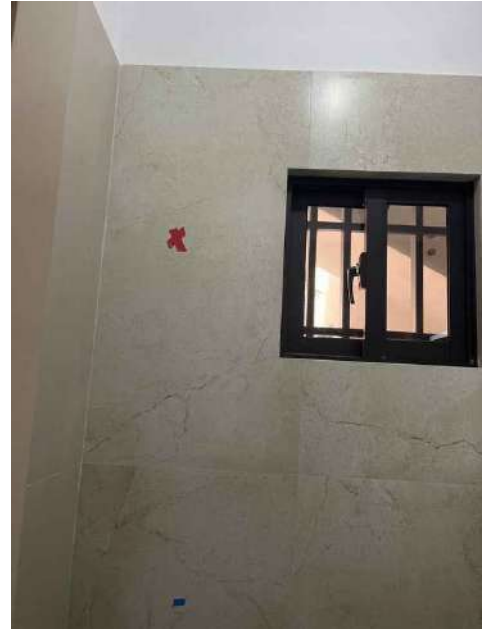
6.5.1 REVESTIMIENTO DE PARED

**HUECAS**

Reparación necesaria

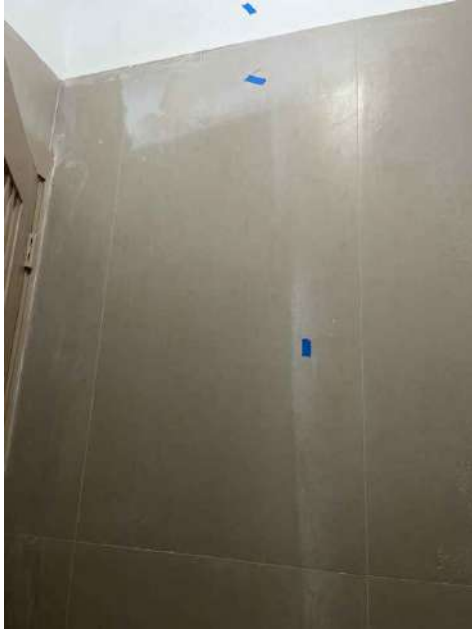
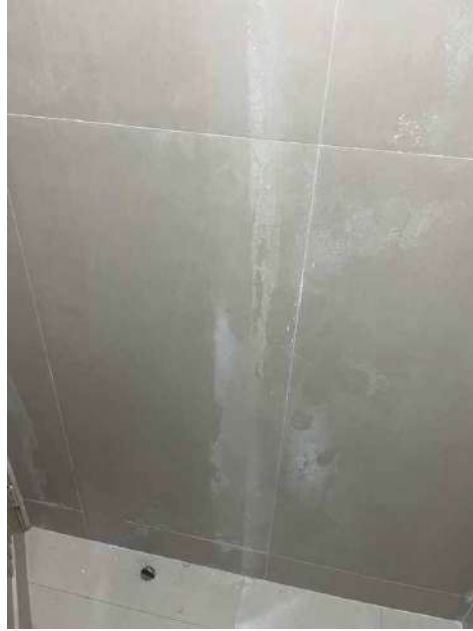
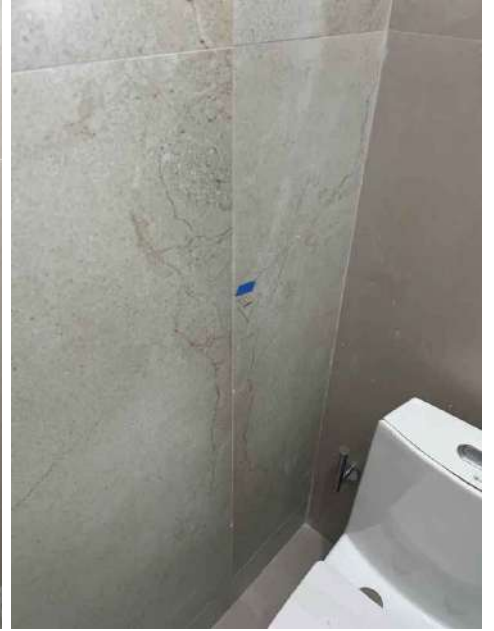
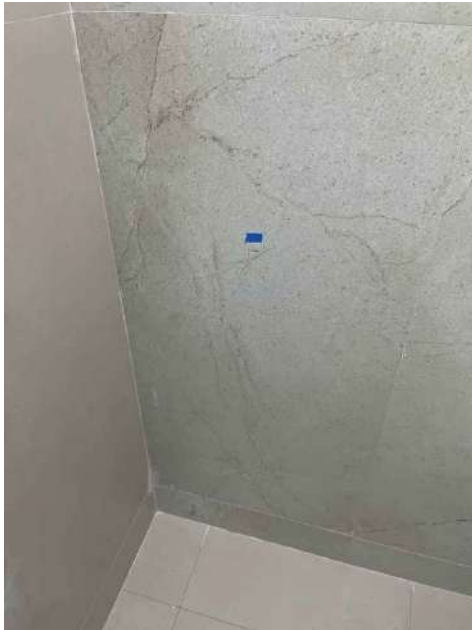
**LIMPIEZA**

Se identifica la necesidad de limpieza en el revestimiento para retirar manchas y residuos y así garantizar condiciones apropiadas de presentación.

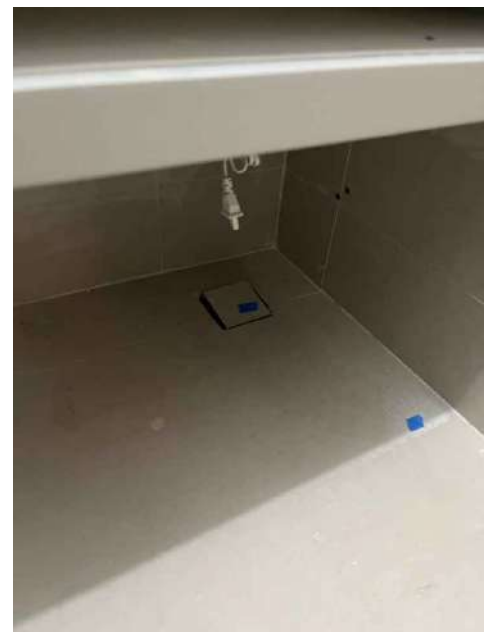
## 6.10.1 DESAGÜE DE PISO

**REJILLA DE PISO**

La rejilla de piso está desajustada.

Reparación necesaria

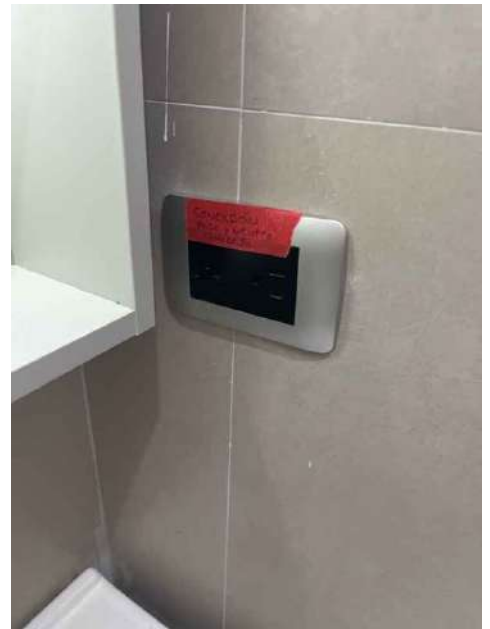
## 6.11.2 INSTALACIONES ELECTRICAS

**NO GFCI**

El tomacorrientes no es GFCI.

Reparación necesaria

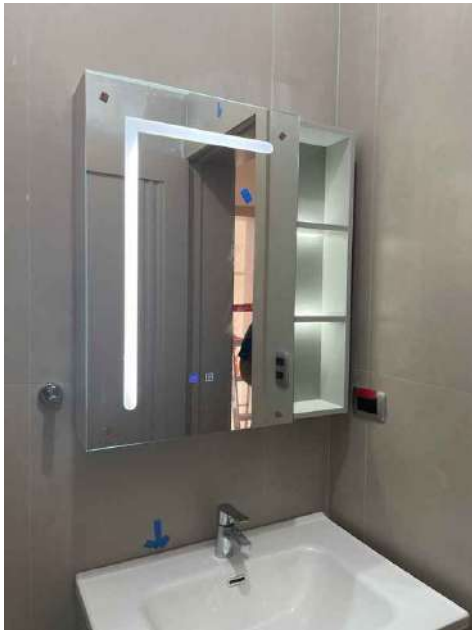
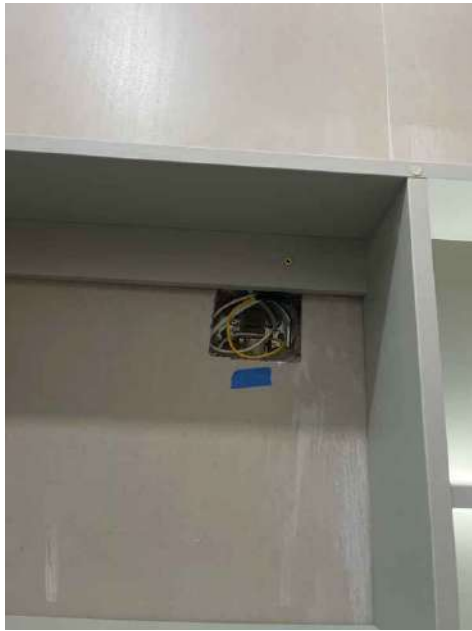
6.11.3 INSTALACIONES ELECTRICAS

**ACCESORIO ELÉCTRICO**

Ausencia de tapa ciega dentro de mueble de lavamanos.

Reparación necesaria

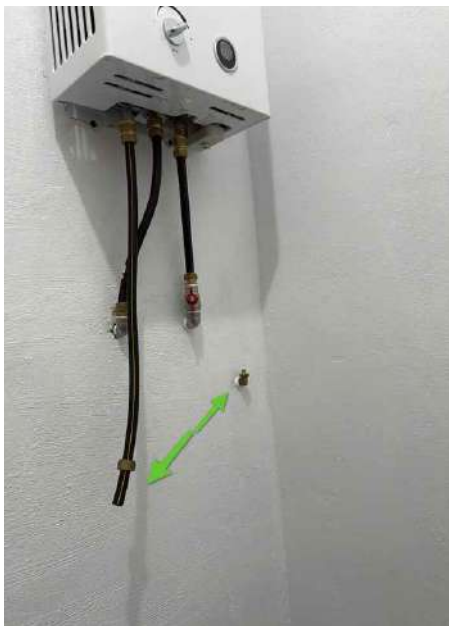
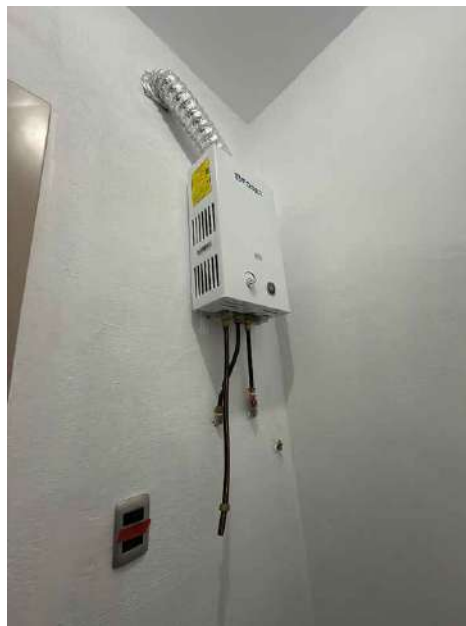
**CALENTADOR: Condición**

Instalado y no conectado a gas.

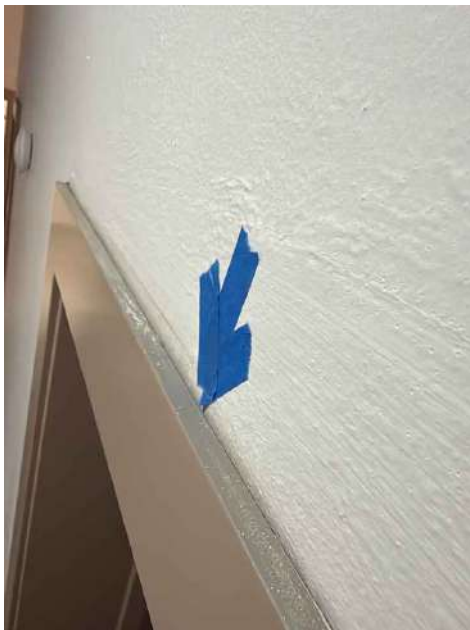
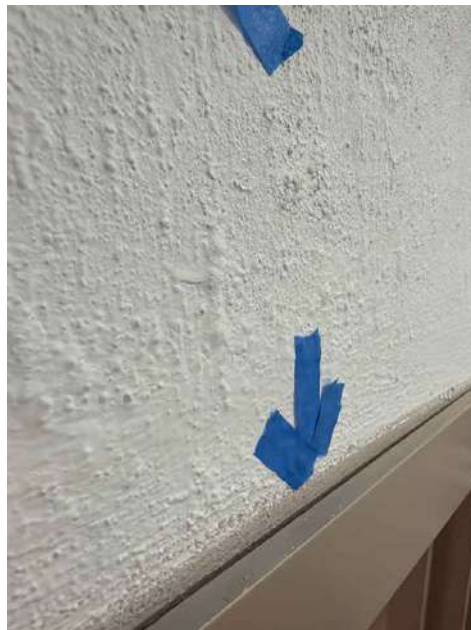
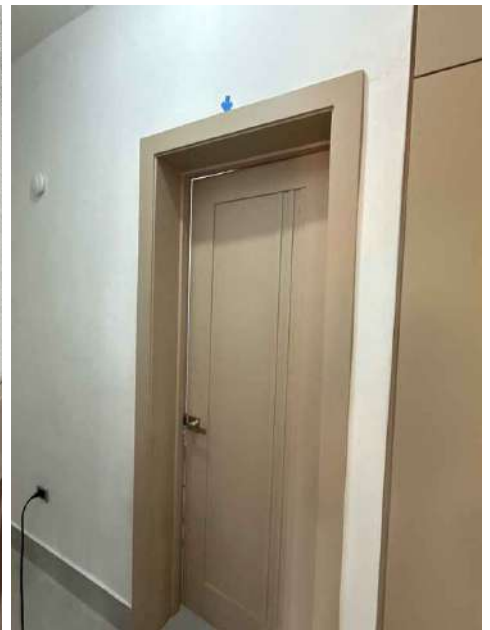
## 7.1.1 PUERTA

**SELLADO**

Ausencia de masilla en el borde superior de la jamba, en el lado interior y exterior.

Reparación necesaria
