## EJEMPLO DE INSPECCIÓN DE INMUEBLE - SUPERVISIÓN INMOBILIARIA RD

1234 Main Street  
, 12 22000

21/08/2024

Calle 1era, Sector Segundo,  
Edificio 3. Apt. 4

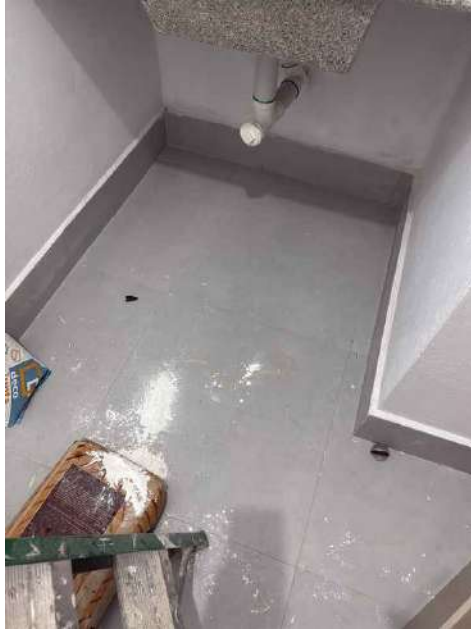
## 7.2.1 PISOS

**LIMPIEZA**

Se identifica la necesidad de una limpieza general del piso, para remover manchas y residuos y así garantizar condiciones apropiadas de presentación.

Reparación necesaria

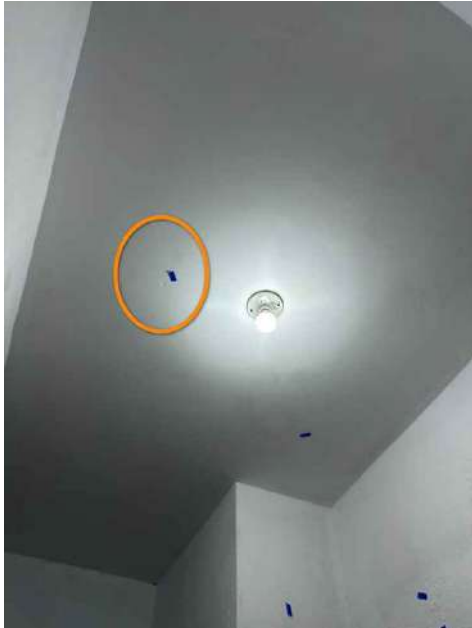
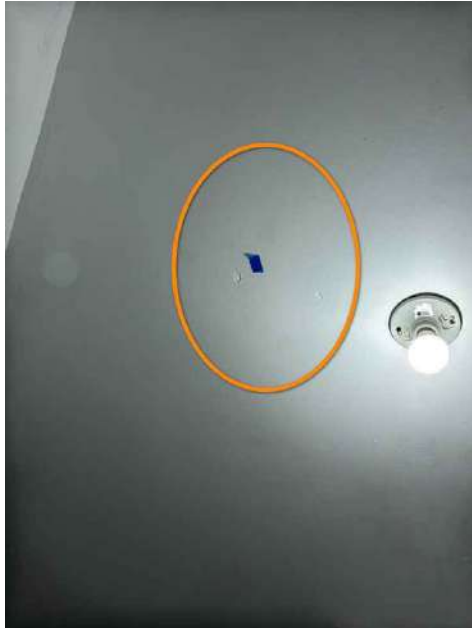
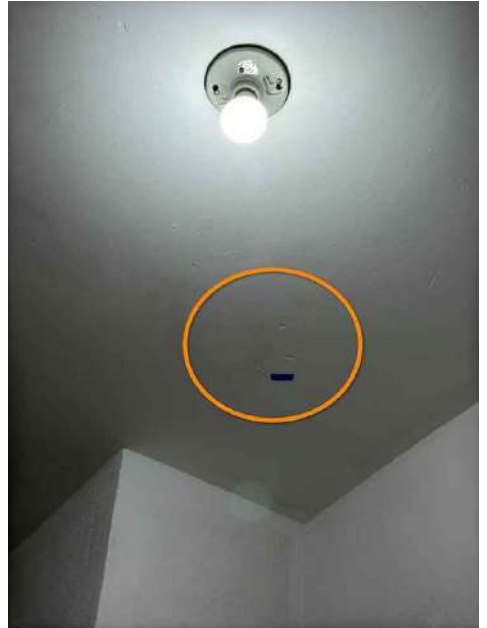
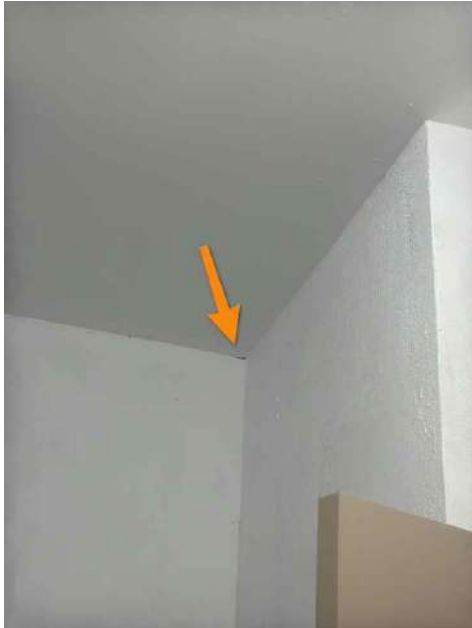
7.4.1 TECHO

**TERMINACIÓN**

Se observan áreas con detalles pendientes de masilla y pintura.

Reparación necesaria

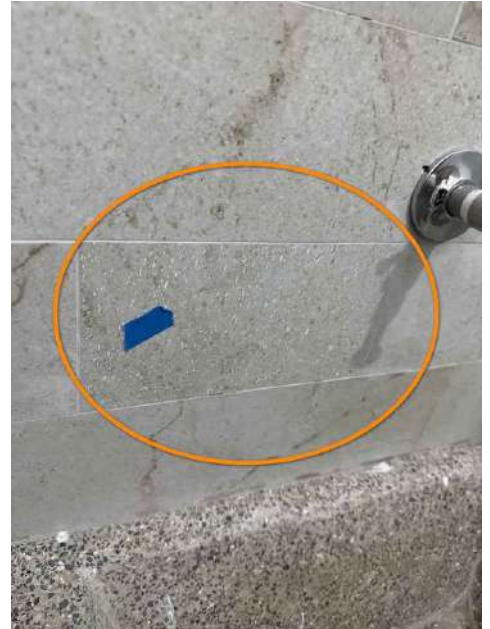
## 7.5.1 LAVADERO

Reparación necesaria**LIMPIEZA REVESTIMIENTO**

Se identifica la necesidad de una limpieza general del revestimiento, para remover manchas y residuos y así garantizar condiciones apropiadas de presentación.

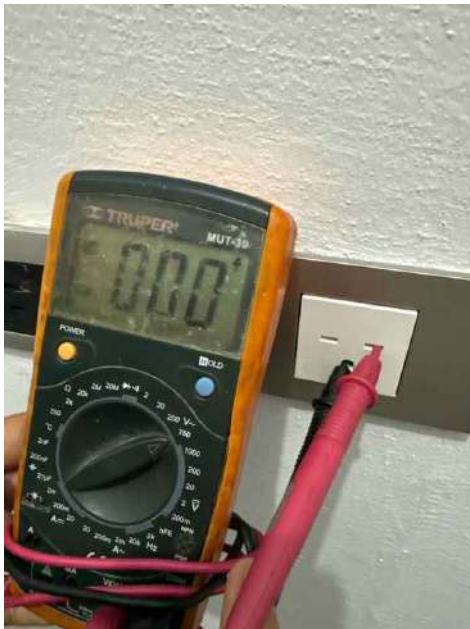
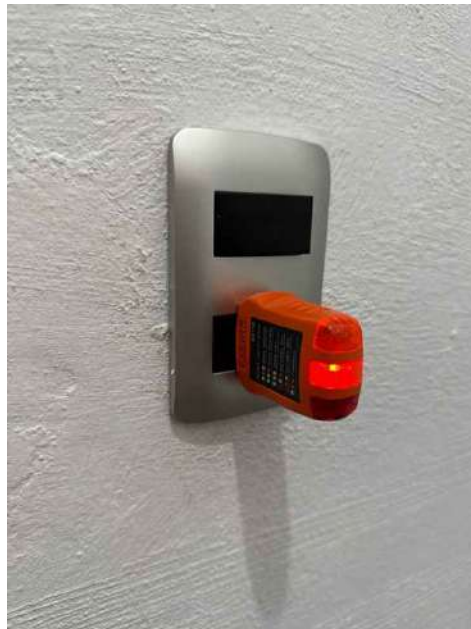
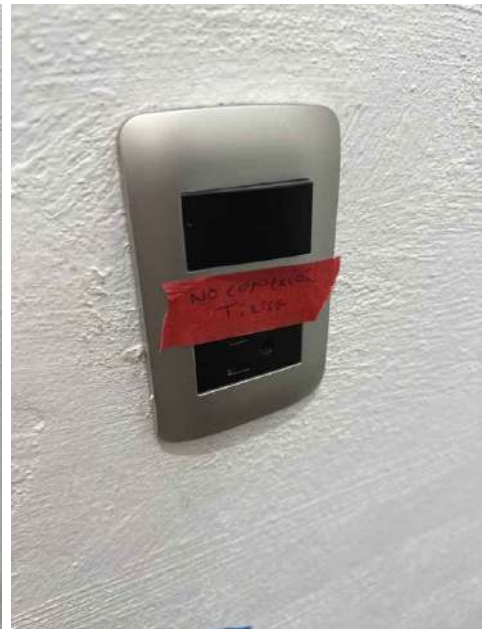
## 7.6.1 INSTALACIONES ELECTRICAS

Reparación necesaria**TOMACORRIENTE**

- El tomacorriente de 220V no presenta lectura al momento de la inspección, por lo que se infiere que no funciona correctamente y debe ser revisado.
- Se observa que los tomacorriente con interruptor no está conectado a tierra.

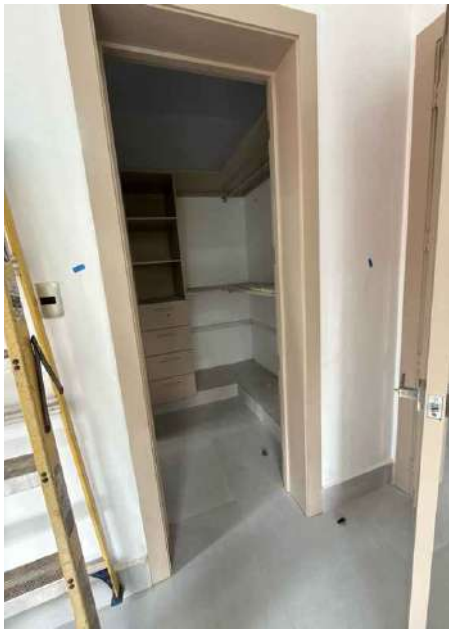
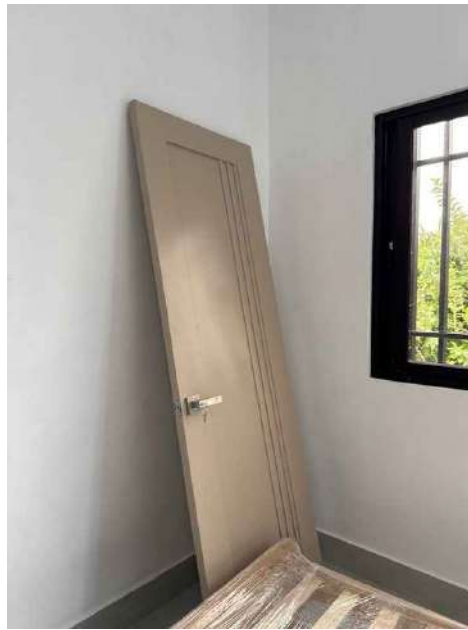
**WALK-IN CLOSET: Instalación**

La puerta no estaba instalada, al momento de la inspección

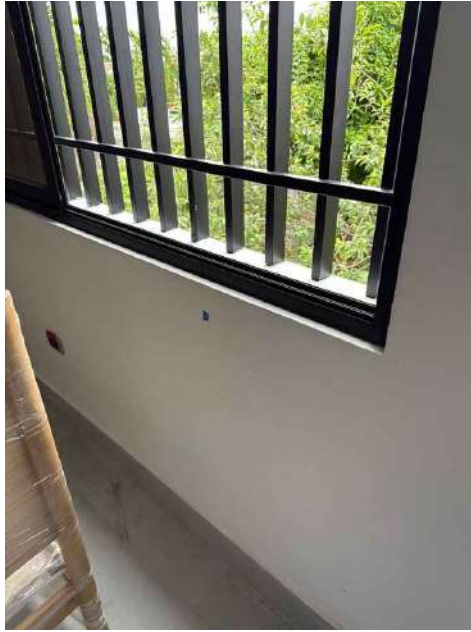
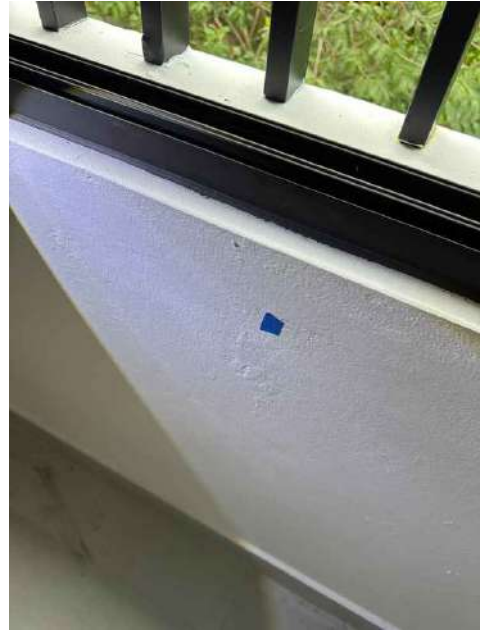
8.4.1 PAREDES

**TERMINACIÓN**

Se observan áreas con detalles pendientes de masilla y pintura.

Reparación necesaria

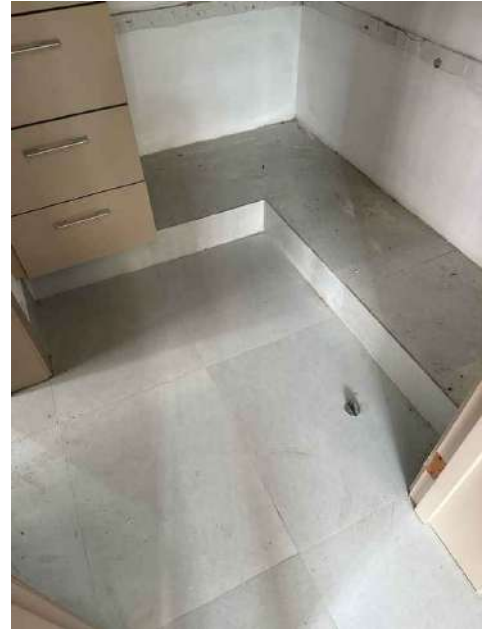
## 8.6.2 WALK-IN CLOSET

Reparación necesaria**LIMPIEZA GENERAL PISO**

Se identifica la necesidad de una limpieza general del piso, para remover manchas y residuos y así garantizar condiciones apropiadas de presentación.

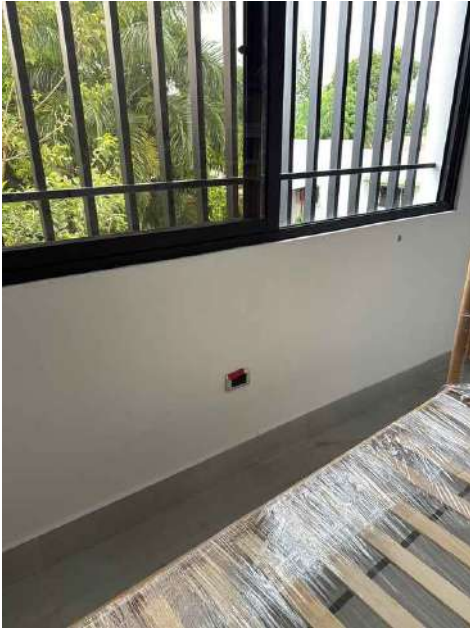
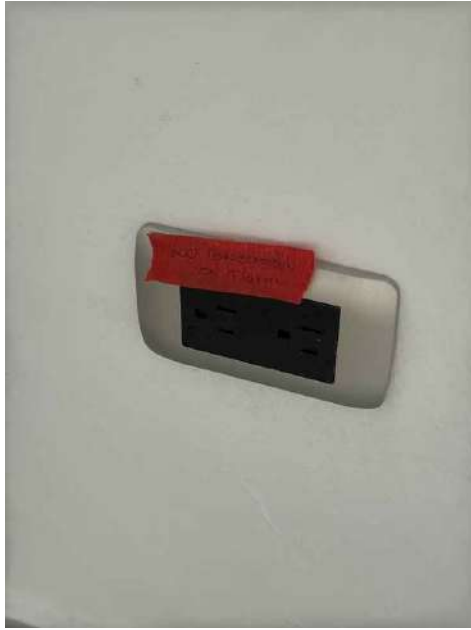
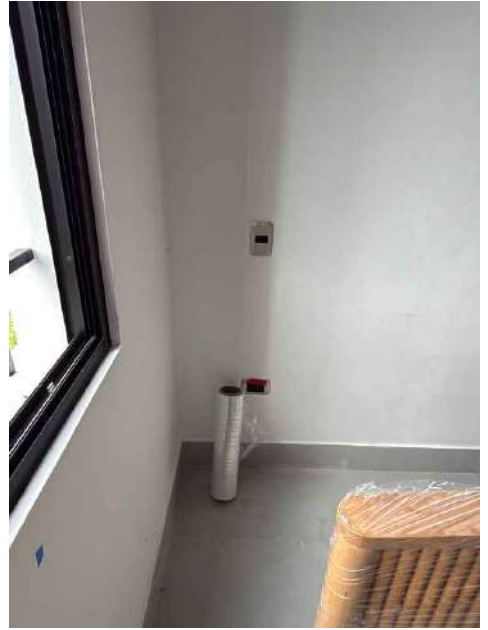
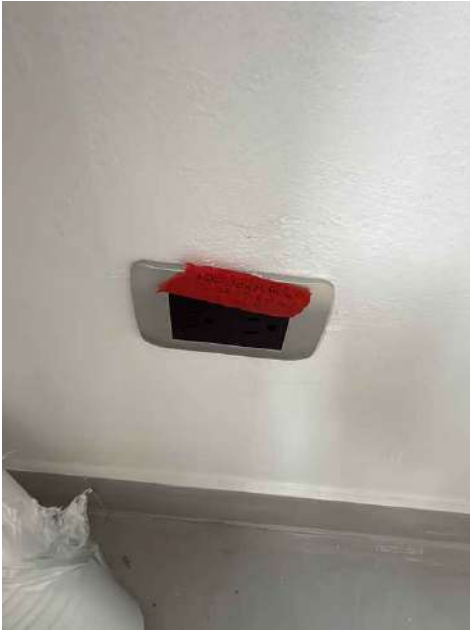
Tomacorriente no está conectado a tierra.

Reparación necesaria

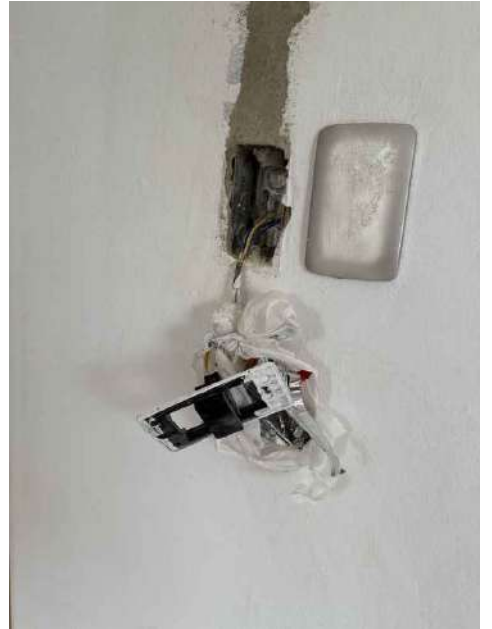
8.7.2 INSTALACIONES ELECTRICAS

**ACCESORIOS ELÉCTRICOS**

Reparación necesaria

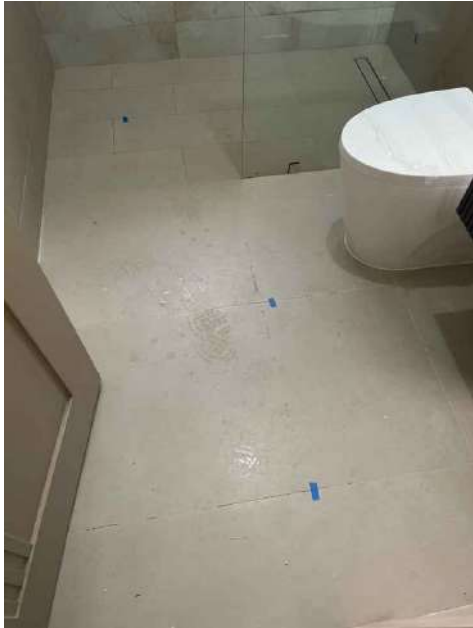
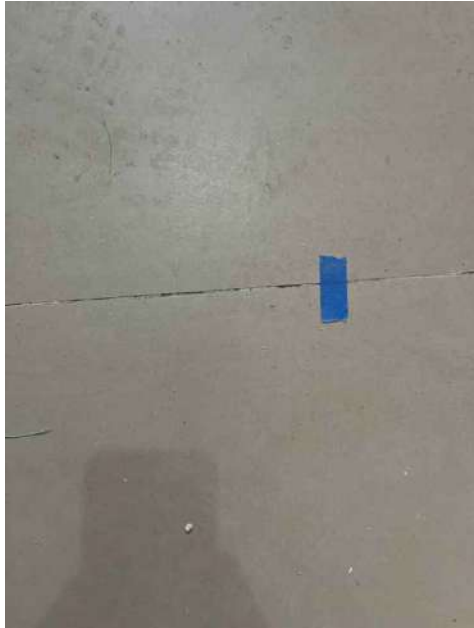
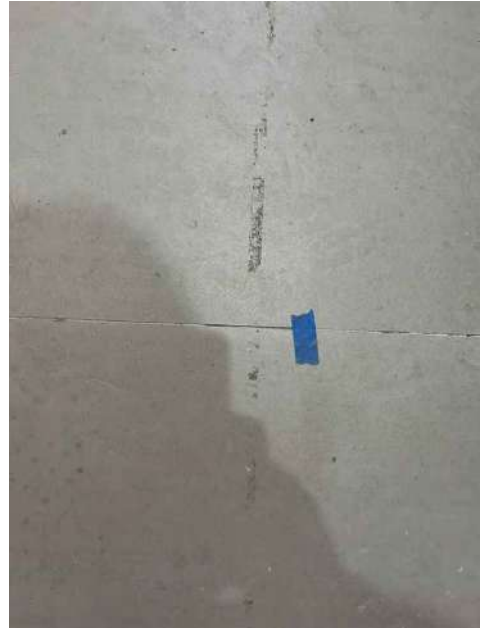
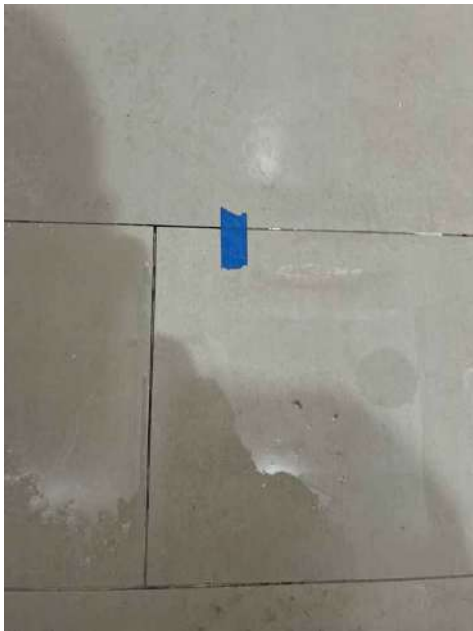
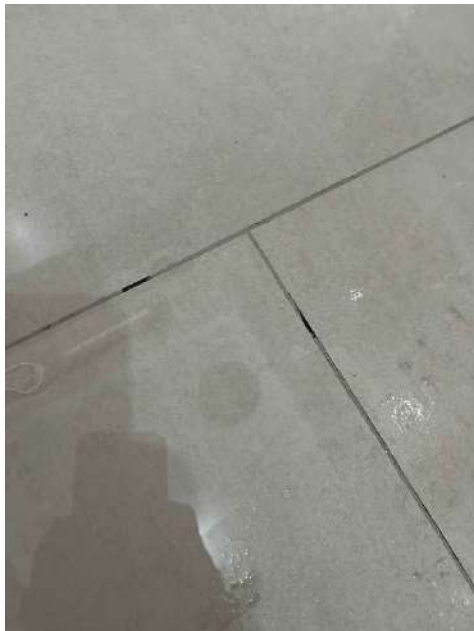
Se observan puntos que requieren retoque de derretido.

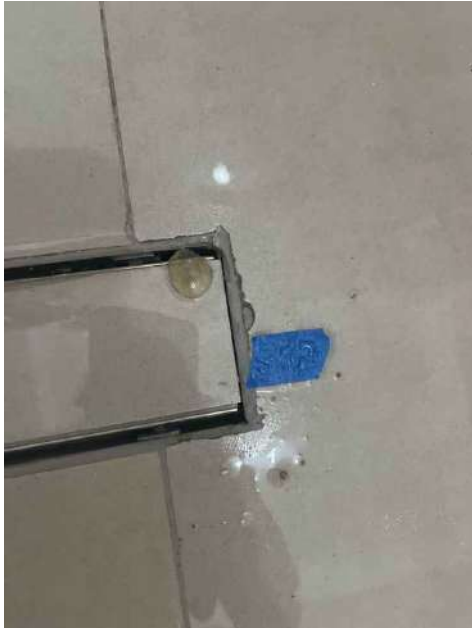
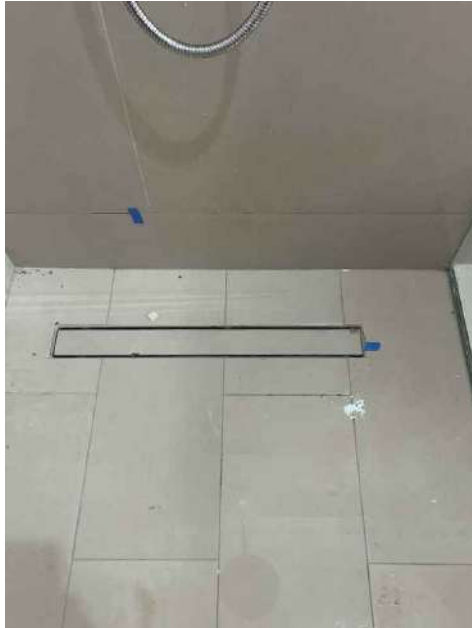
9.2.2 PISOS

**MALTRATADA**

Una (1) pieza maltratada identificada.

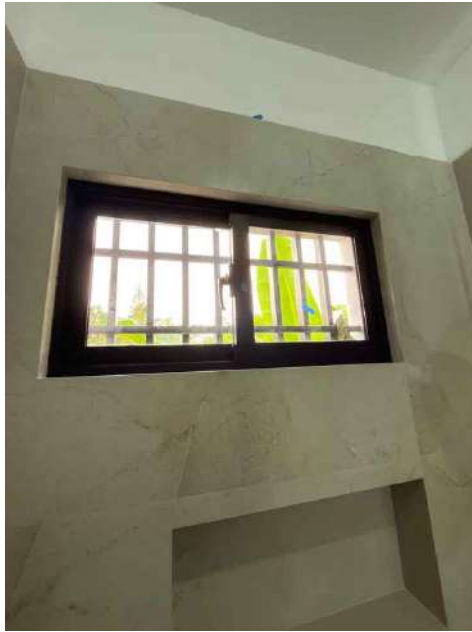
9.3.1 VENTANA

**SONIDO**

La hoja emite sonido al ser manipulada, por lo que rodamiento debe ser verificado y ajustado.

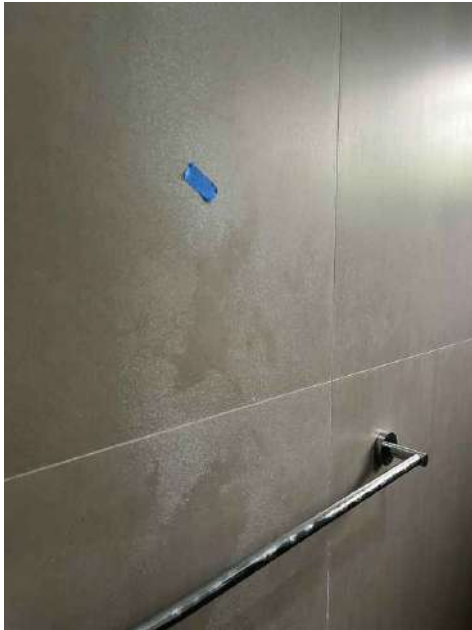
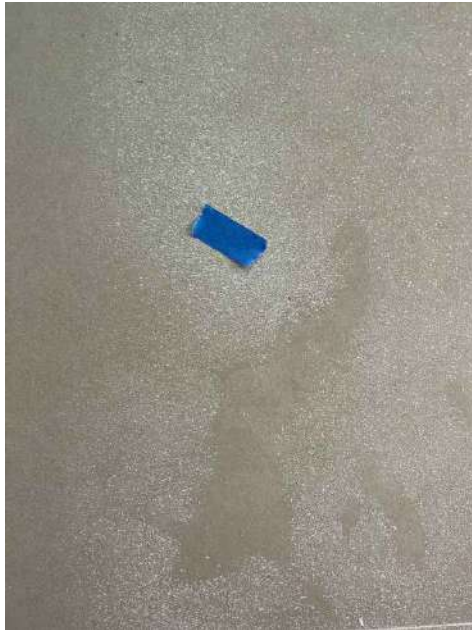
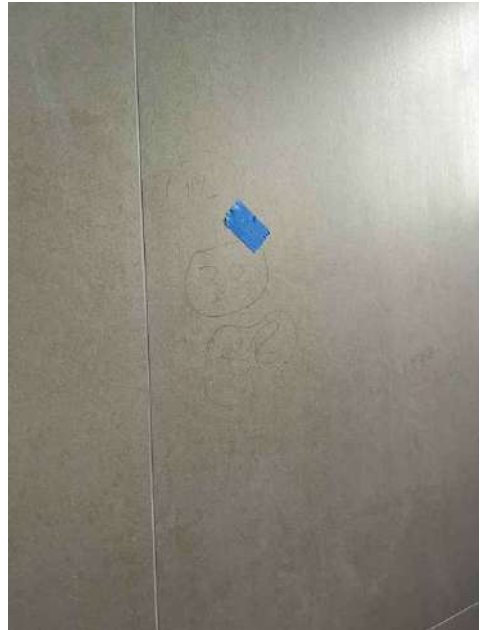
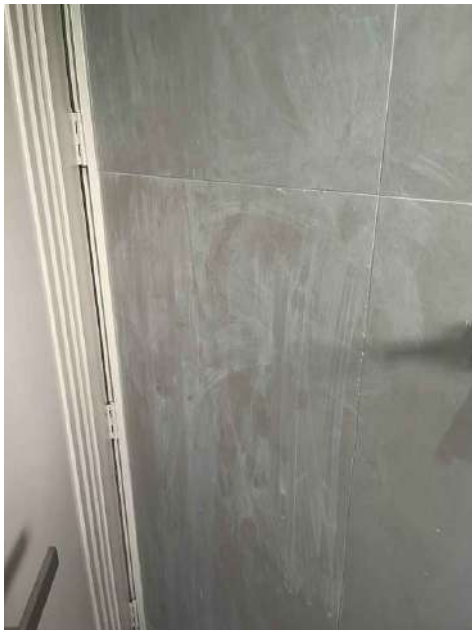
9.5.1 REVESTIMIENTO DE PARED

**LIMPIEZA GENERAL**

Se identifica la necesidad de una limpieza general del revestimiento, para remover manchas y residuos y así garantizar condiciones apropiadas de presentación.

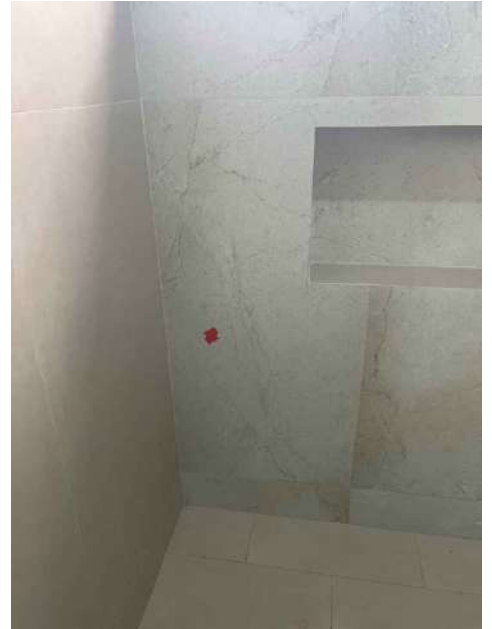
## 9.5.2 REVESTIMIENTO DE PARED

**HUECA**

Una (1) pieza hueca identificada.

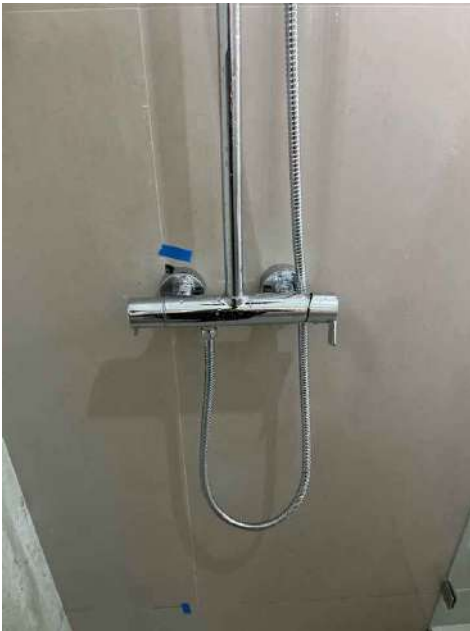
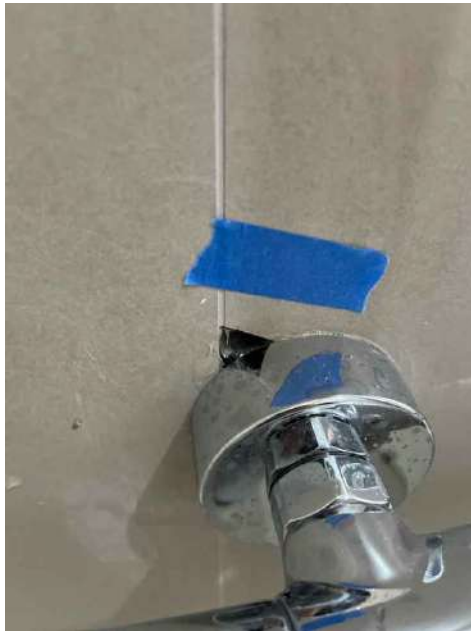
## 9.5.3 REVESTIMIENTO DE PARED

**MALTRATADA**

Se observa una pieza maltratada alrededor de mezcladora de ducha.

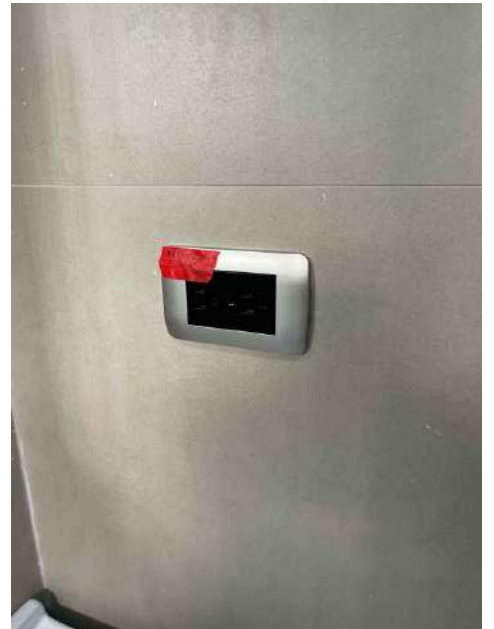
9.12.2 INSTALACIONES ELECTRICAS

**NO GFCI**

El tomacorrientes no es GFCI.

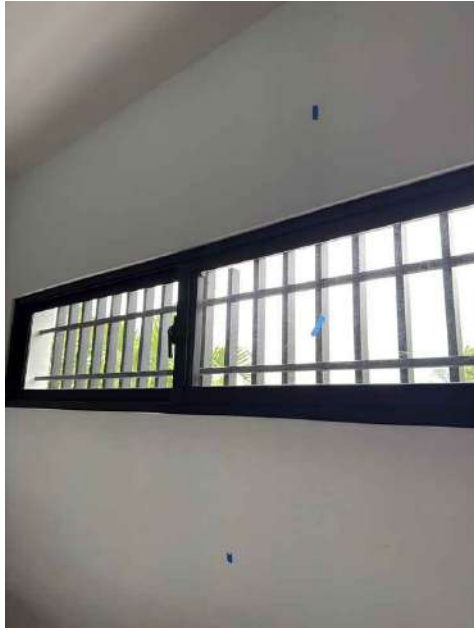
10.3.1 VENTANA

**DIFICULTAD DE RODAMIENTO**

Se identifica dificultad de rodamiento en la hoja de la ventana, lo cual afecta su correcto desplazamiento.

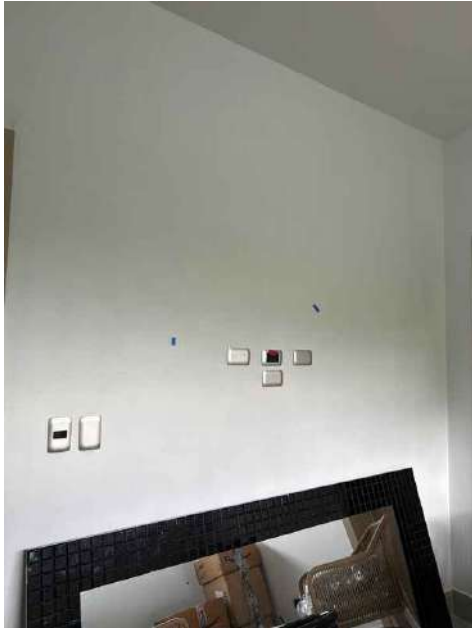
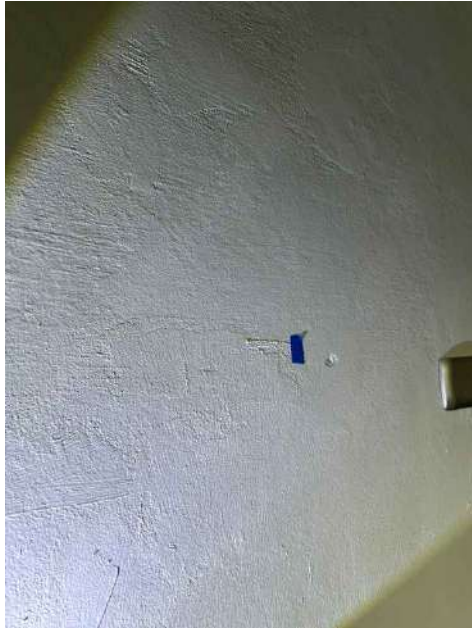
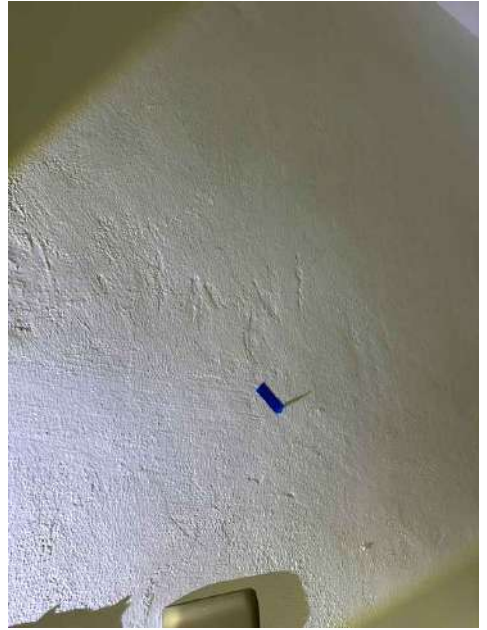
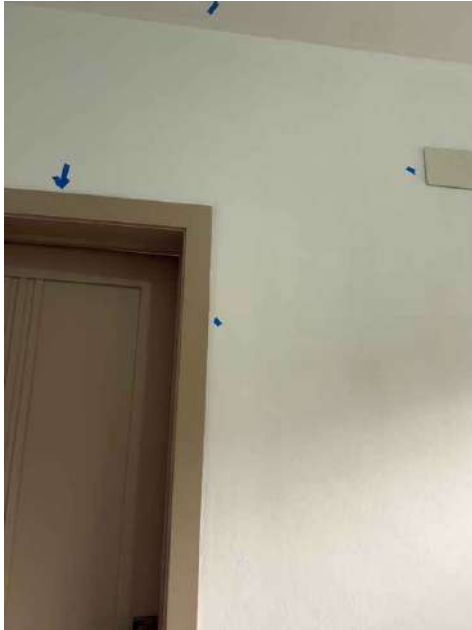
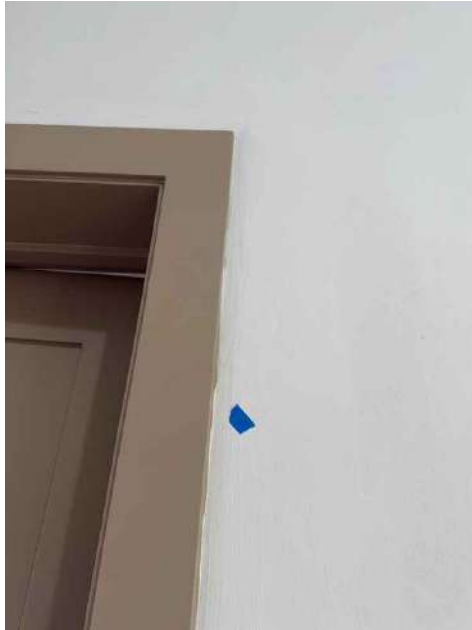
10.4.1 PAREDES

**TERMINACIÓN**

Se observan áreas con detalles pendientes de masilla y pintura.

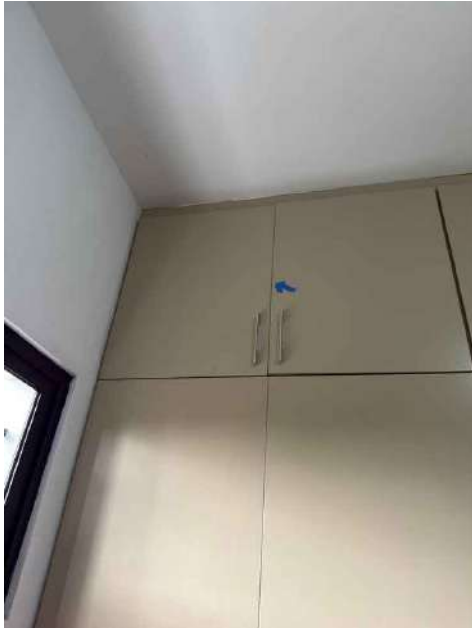
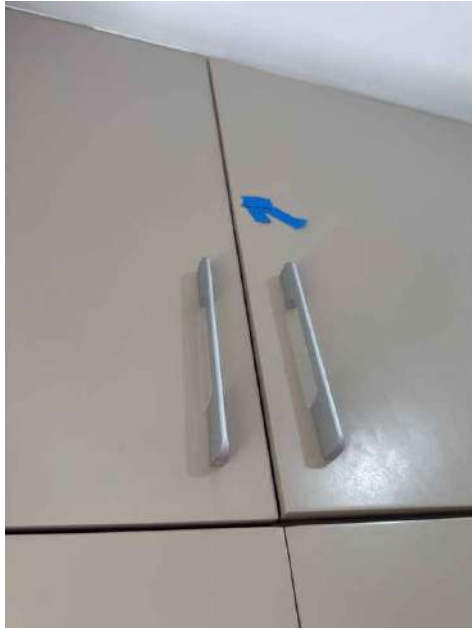
10.6.1 CLOSET

**PUERTA DESAJUSTADA**

Puerta desajustada de módulo superior.

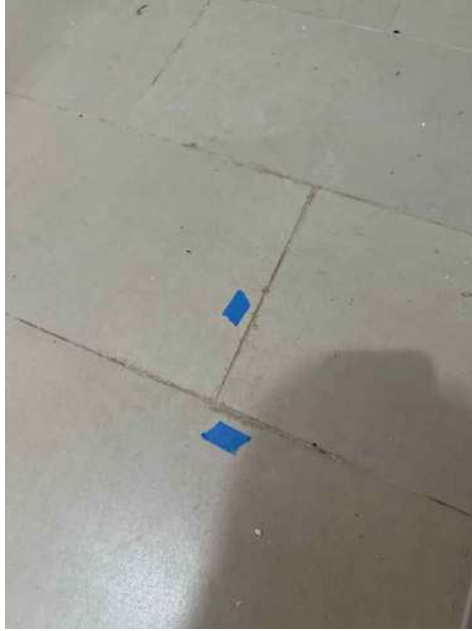
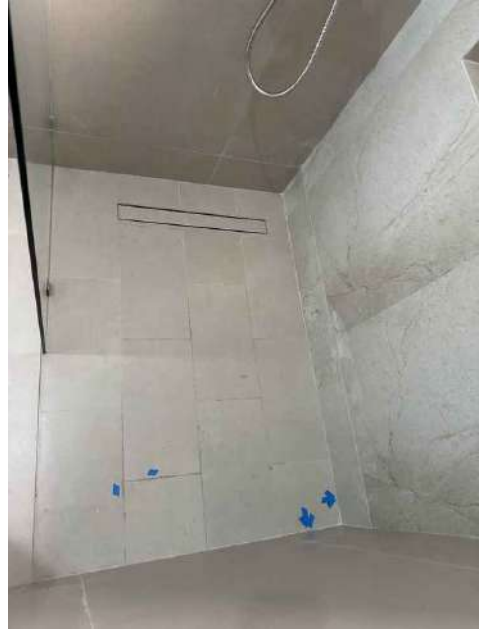
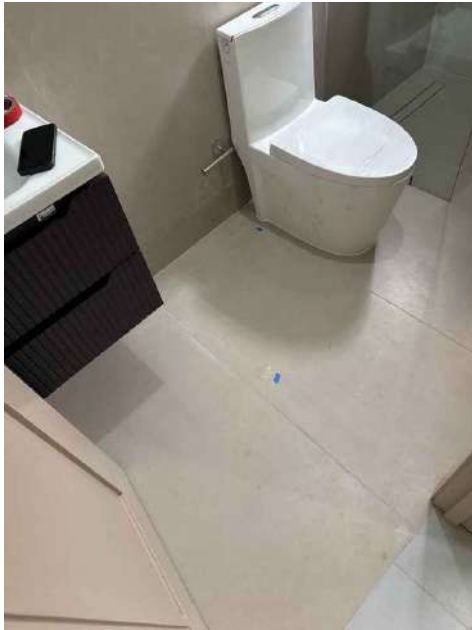
**LIMPIEZA**

Se identifica la necesidad de una limpieza general del piso, para remover manchas y residuos y así garantizar condiciones apropiadas de presentación.

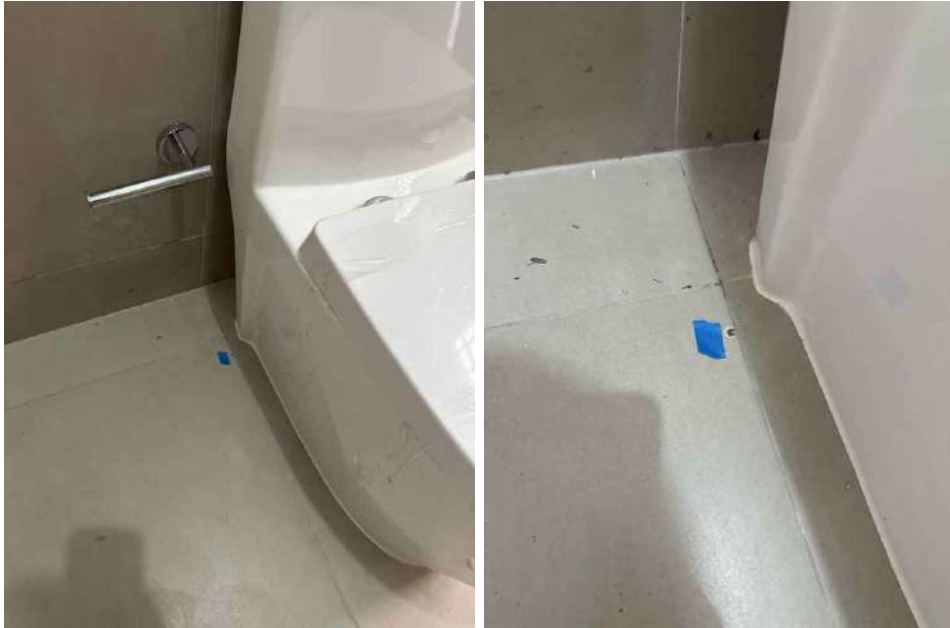
## 11.2.3 PISOS

**MALTRATADA**

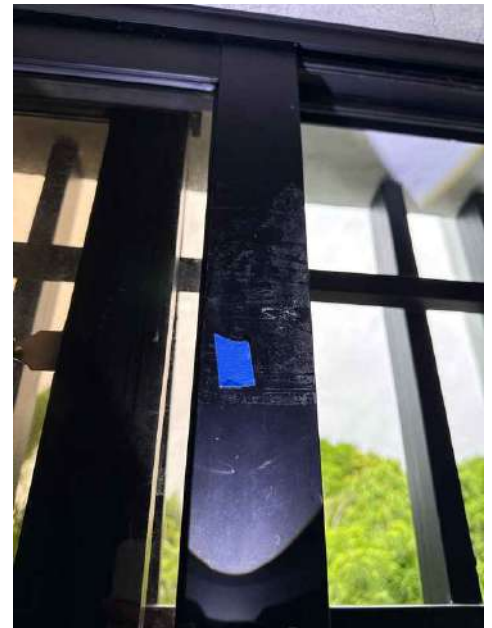
## 11.3.1 VENTANA

**LIMPIEZA**

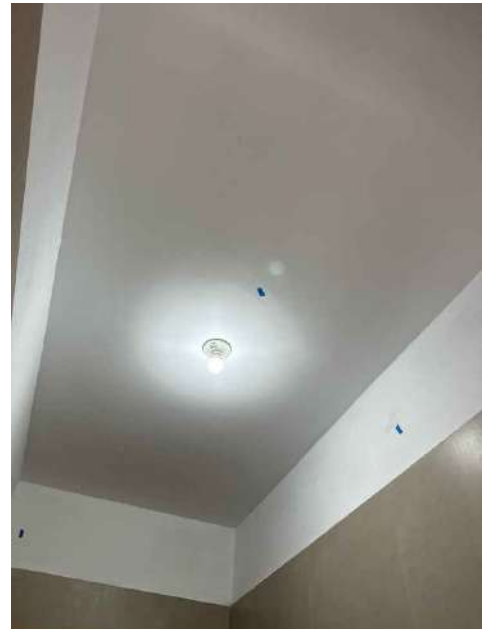
## 11.4.1 TECHO

**TERMINACIÓN**

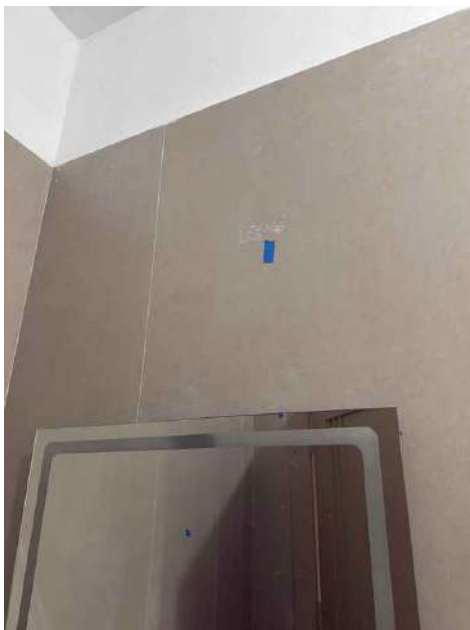
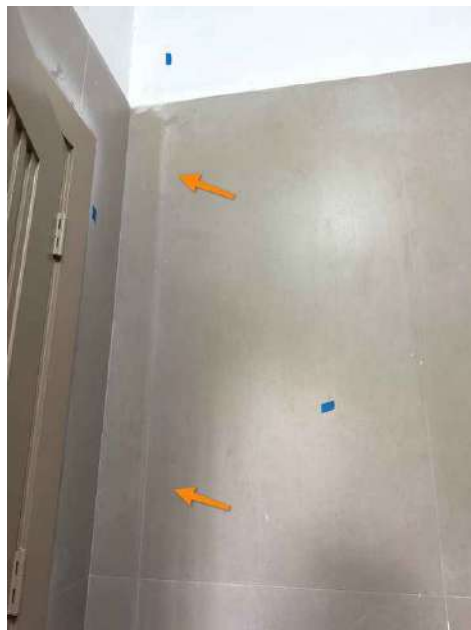
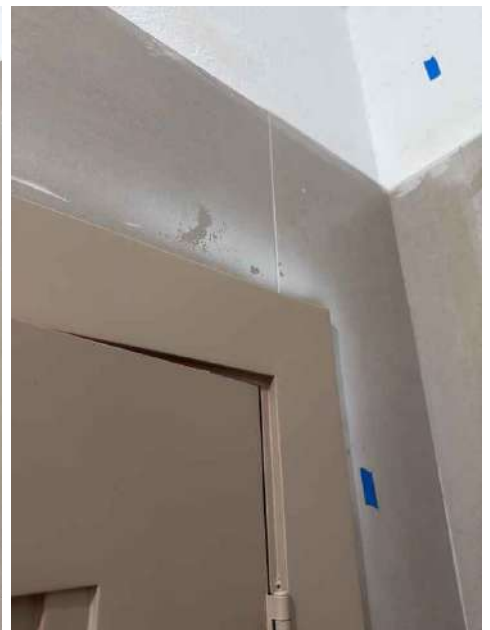
## 11.5.1 REVESTIMIENTO DE PARED

**DERRETIDO VARIOS PUNTOS**

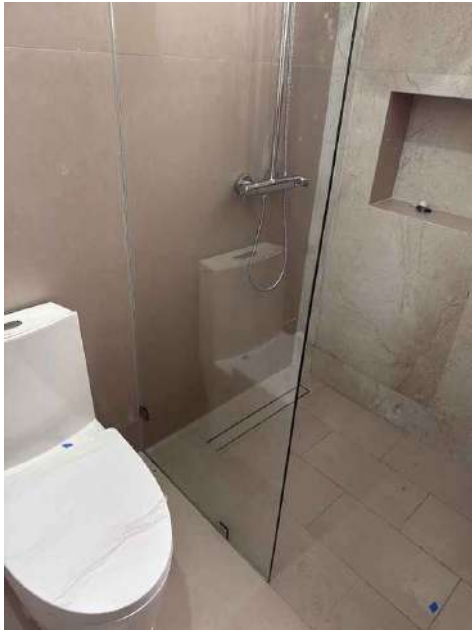
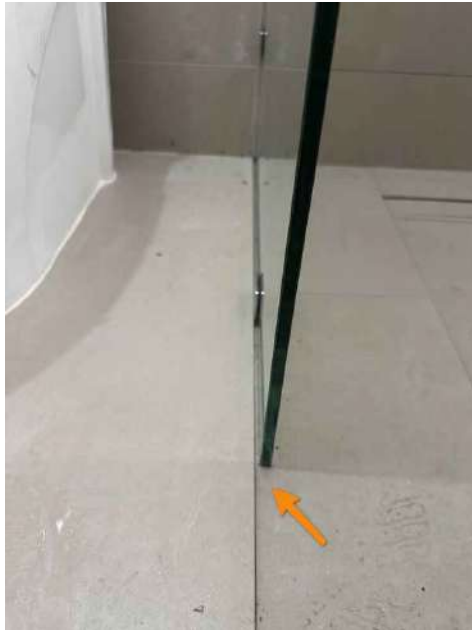
## 11.10.1 MAMPARA

**UBICACIÓN**

Se observa que la mampara está instalada dentro del área de la ducha y, al no estar correctamente sellada en su borde inferior, puede retener humedad, afectar la higiene y generar riesgo de filtraciones a pisos inferiores.

Reparación necesaria

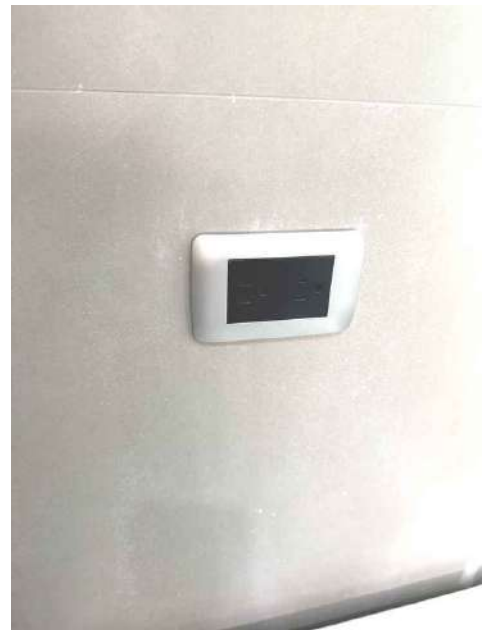
## 11.12.1 INSTALACIONES ELECTRICAS

**NO GFCI**

El tomacorrientes no es GFCI.

Reparación necesaria
